# PM - PROVTAGNING AV PORGAS OCH KONCEPTUELL MODELL, RÄVEN 20, LULEÅ KOMMUN

I föreliggande PM redovisas platsspecifika förutsättningar för Räven 20 samt en konceptuell modell över föroreningsspridning och exponering. Vidare presenteras identifierade kunskapsluckor, osäkerheter och rekommendationer.

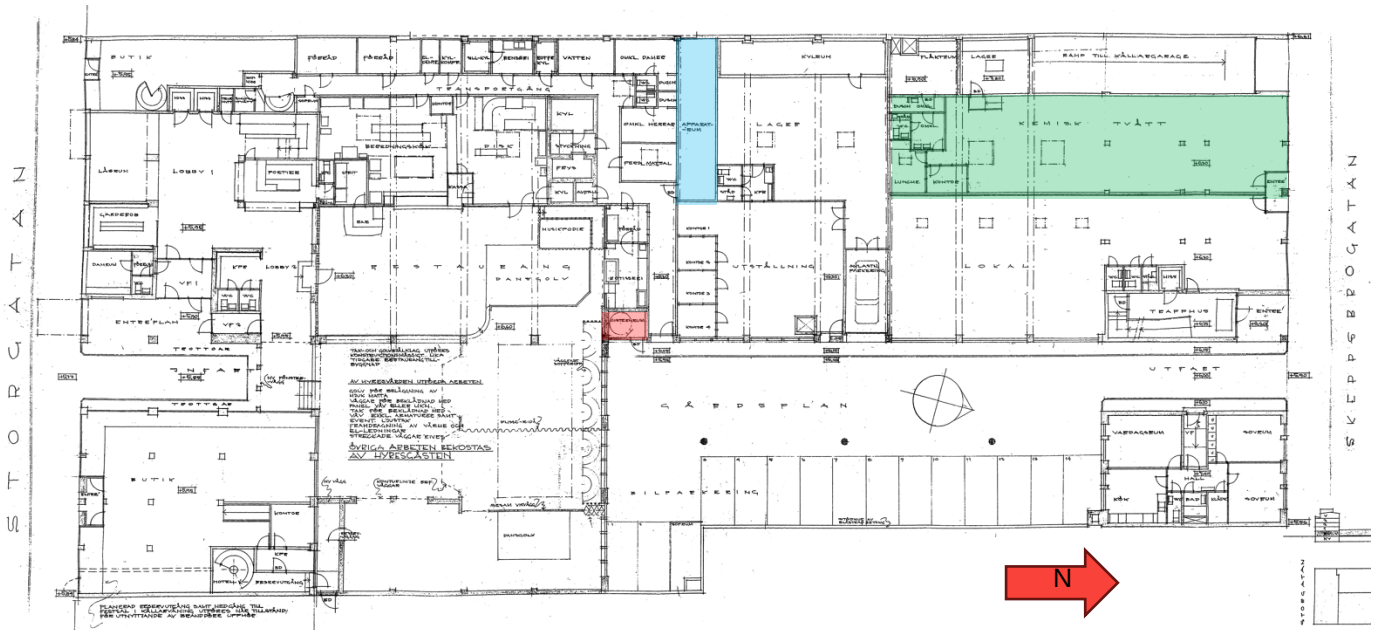
Figur 4. Situationsplan från 1967 över bottenplanet. Grön markering anger läge för tidigare kemisk tvätt, röd markering anger cisternrummets läge och blå markering anger tidigare läge för apparatrum. Ritning erhållen av Luleå kommun.

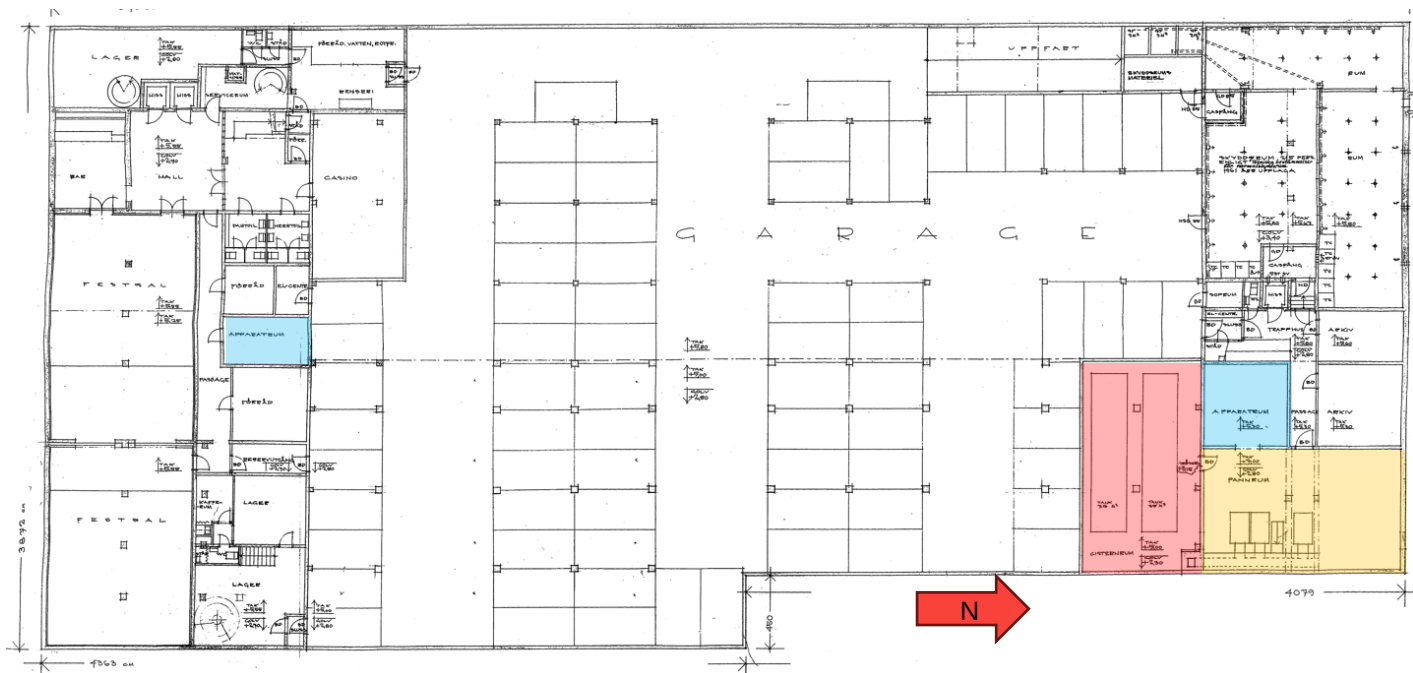
Figur 5. Situationsplan från 1967 över källarplanet. Röd markering anger läge för tidigare cisterner, orange pannrum och blått tidigare apparatrum. Ritning erhållen av Luleå kommun.

Vidare fanns (1967) på källarplanets norra del ett pannrum och två cisterner (å 35 m<sup>3</sup>). Det är dock inte känt vad som lagrats i dessa cisterner, dvs om det varit t.ex. lagrats olja eller klorerade lösningsmedel.

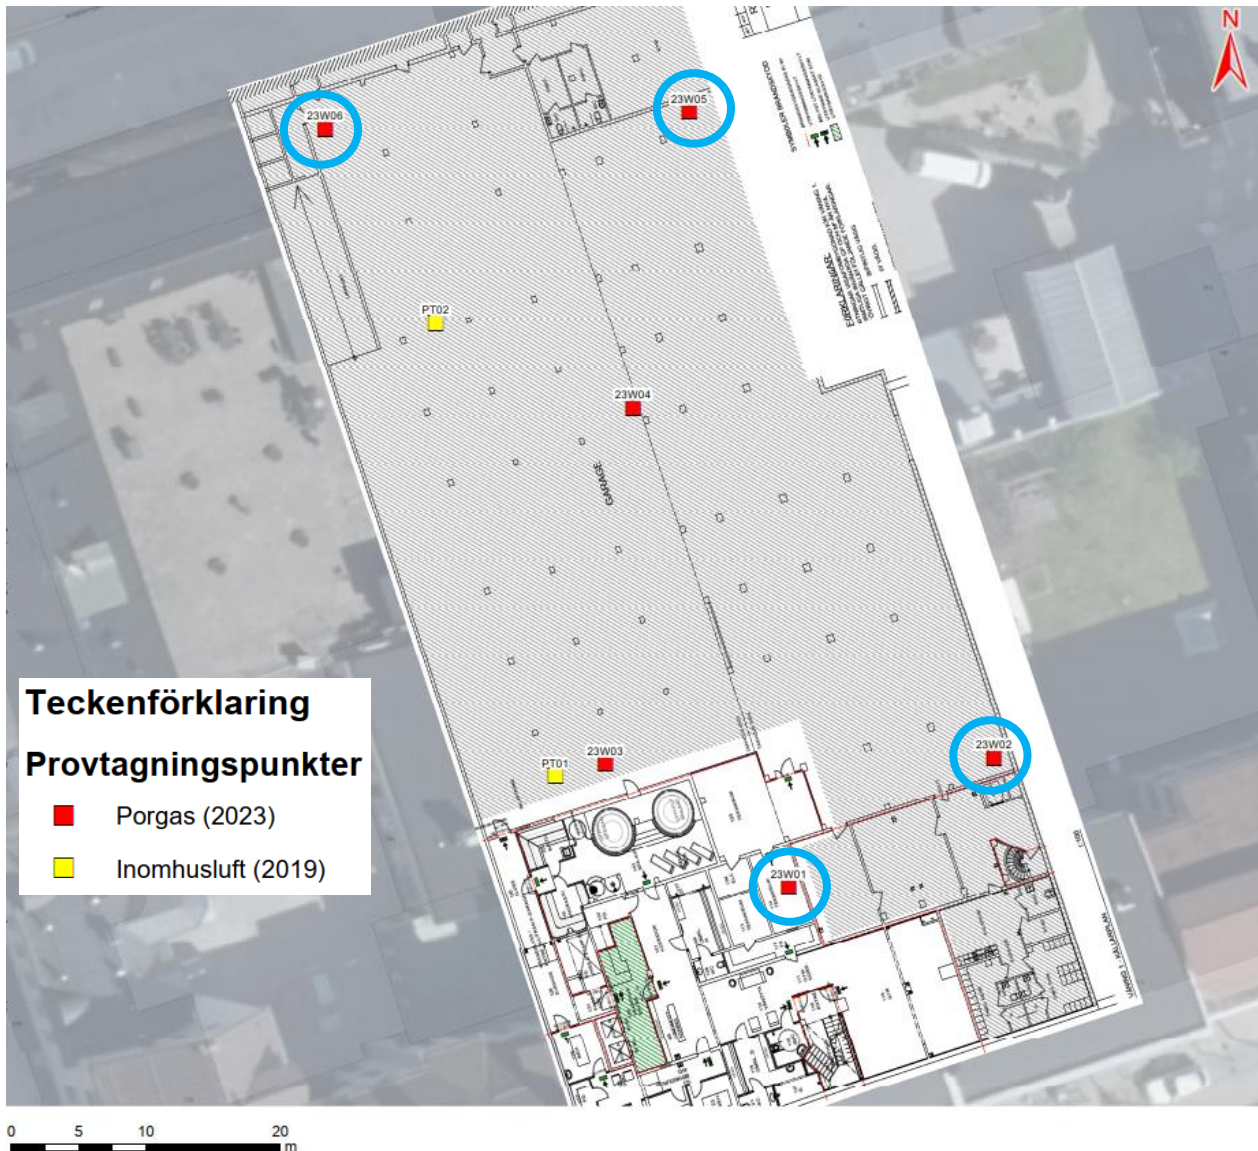
Figur 11. Provtagningspunkter i plan. Blå cirkel anger vart de högsta halterna uppmätts. Utklipp från tidigare utredning (WSP, 2023).

Sammanfattningsvis visade undersökningen att porluften i marken är påverkad av PCE och dess nedbrytningsprodukter, TCE och cDCE. Högst halter påvisades under södra delen av byggnaden (23W01) där det tidigare fanns ett apparatrum (se Figur 5). PCE påvisades i storleksordningen  $700 \mu\text{g}/\text{m}^3$  medan TCE och cDCE var 10 respektive 20 gånger lägre. Ca 15 m öster om detta läge (i 23W02) var halterna lägre, där PCE var ungefär hälften av vad uppmättes i 23W01 och cDCE ca en faktor 10 gånger lägre. Ca 10 m nordväst och 30 m norr om 23W01 (i 23W03 och 23W04) var halterna betydligt lägre där endast PCE påvisas över rapporteringsgräns (2,8 respektive  $3,5 \mu\text{g}/\text{m}^3$ ).

Däremot påvisades i punkterna längst norrut, 23W05 och 23W06, högre halter av PCE i storleksordningen  $100\text{--}300 \mu\text{g}/\text{m}^3$  och TCE i storleksordningen  $10 \mu\text{g}/\text{m}^3$  medan cDCE inte påvisas över rapporteringsgräns. Sammansättningen mellan PCE och nedbrytningsprodukter skiljer sig alltså mellan den norra respektive södra delen av byggnaden, vilket möjligen skulle kunna indikera att det finns olika källor till förorening under byggnaden. Dessa två punkter är lokaliserade närmare där det enligt situationsplan från 1967 fanns en kemisk tvätt (se Figur 4). Det är dock svårt att dra slutsatser om detta utifrån nu utförd undersökning.
