# PM PROVTAGNING AV PORGAS RÄVEN 20, LULEÅ KOMMUN\_UTKAST

På uppdrag av Luleå kommun har WSP Sverige AB utfört en miljöteknisk markundersökning inom fastigheten Råven 20, i Luleå kommun.

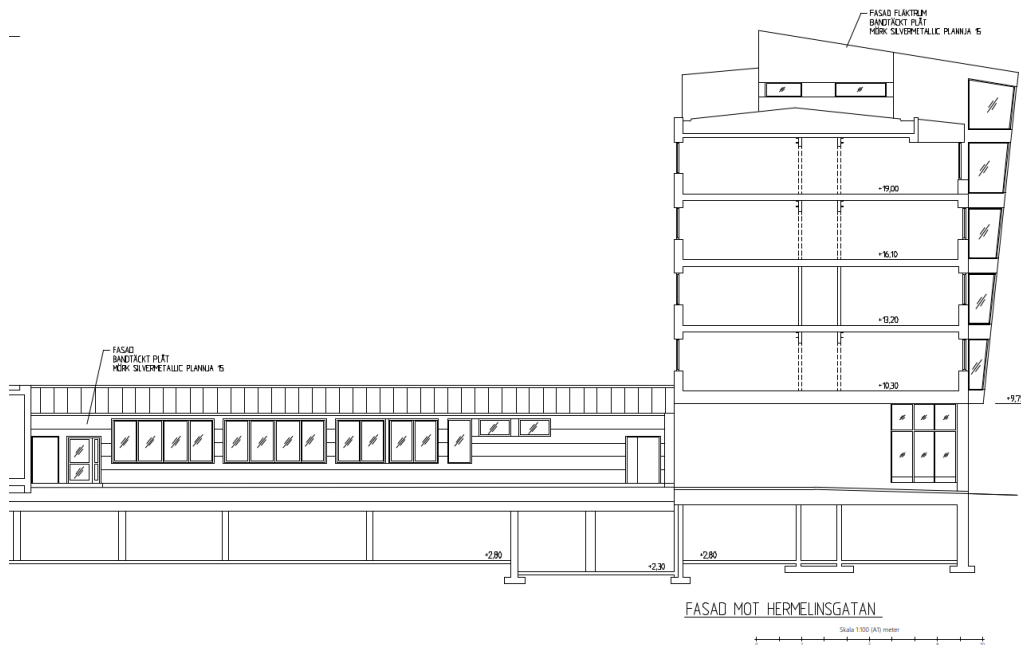
Figur 2. Utklipp över byggnaden i sektion, fasad mot Hermelingsgatan (i öst) där den norra huskroppen mot Skeppsbrogatan ses samt det sammankopplande källarplanet och markplanet.

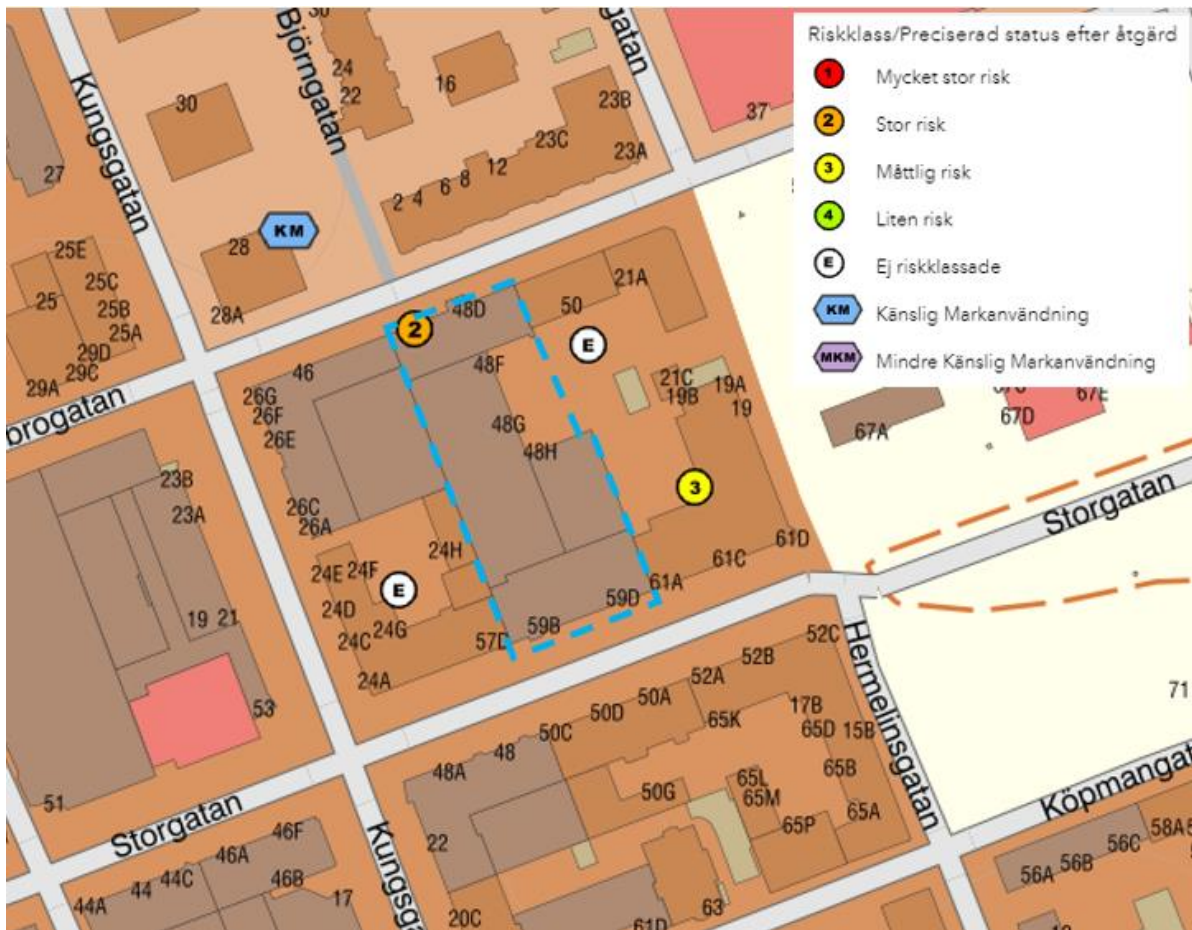
Figur 3. Utklipp från Länsstyrelsens EBH-stöd över potentiellt förorenade områden (VISS, 2023). Blå markering visar ungefärlig utsträckning av Råven 20.

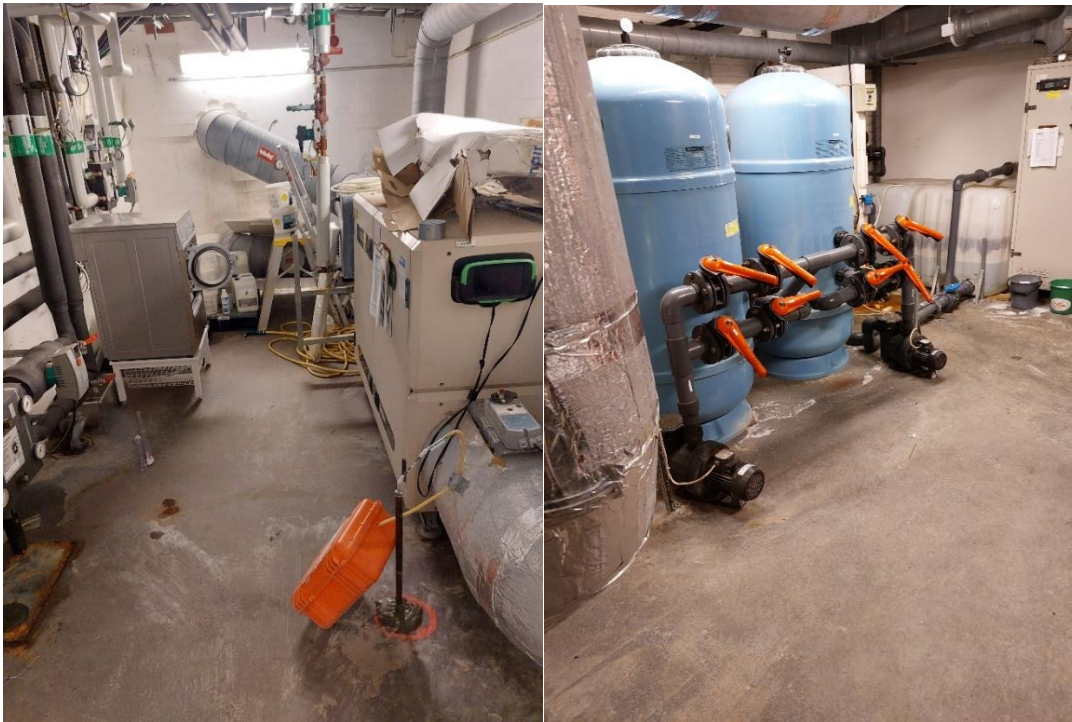
Majoriteten av provpunkterna var placerade i ett parkeringsgarage och en provpunkt (23W01) var placerad i ett teknikrum. I teknikrummet noterades en lukt av klor vilken troligen härrör från den spaverksamhet som bedrivs i intilliggande lokaler mot väst, se Figur 4.

Figur 4. Bild till vänster visar teknikrummet där mätning pågår i provtagningspunkten 23W01. Bild till höger visar teknikrummet som ligger i anslutning till rummet där 23W01 är lokaliserad och där lukt av klor noterades som troligen härrör från den spaverksamhet som bedrivs i intilliggande lokaler.

- Tetrakloreten har påvisats över laboratoriets rapporteringsgräns i samtliga provpunkter och varierar mellan 2,8 – 690  $\mu\text{g}/\text{m}^3$ . Uppmätt halt tetrakloreten överstiger i två av proverna beaktat jämförvärde (200  $\mu\text{g}/\text{m}^3$ ) för inomhusluft som högst drygt tre gånger värdet i prov uttaget teknikrummet.

- Även nedbrytningsprodukten triklloreten påvisas i fyra av sex provpunkter (23W01, 23W02, 23W05 och 23W06) där halterna varierar mellan 4,7–64  $\mu\text{g}/\text{m}^3$ . Halten överstiger i ett av proven, i teknikrummet, beaktat jämförvärde för inomhusluft (23  $\mu\text{g}/\text{m}^3$ ). I motsvarande punkt ses även de vidare nedbrytningsprodukterna cis-1,1-dikloreten och trans-1,2-dikloreten över rapporteringsgräns (39 respektive 0,85  $\mu\text{g}/\text{m}^3$ ), men uppmätt halter understiger beaktat jämförvärde (60  $\mu\text{g}/\text{m}^3$ ).

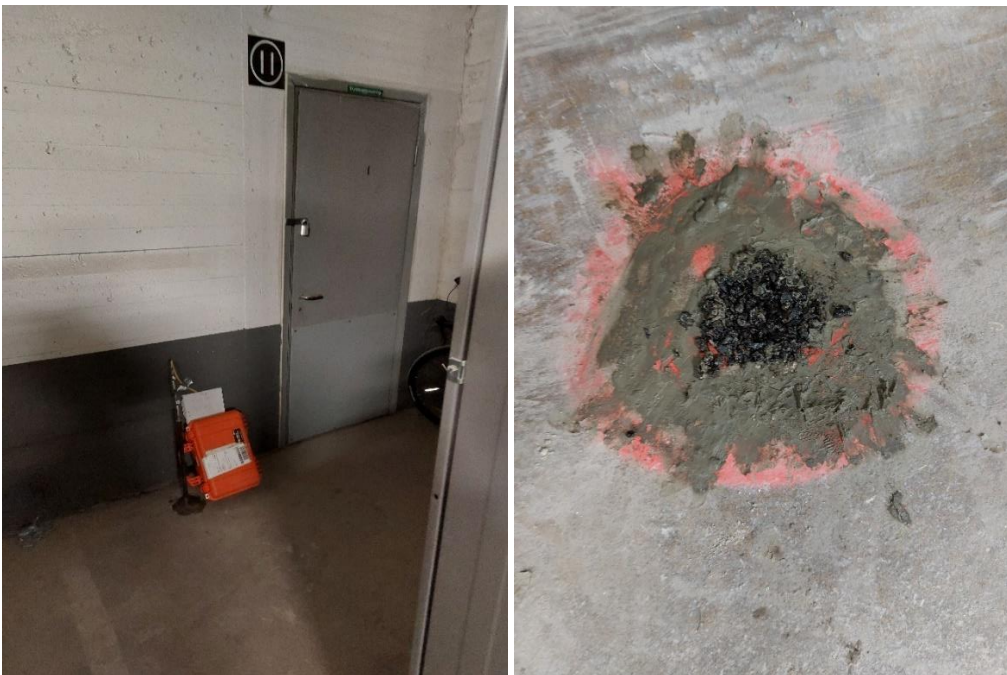
Efter provtagning tätades hålen med betong från håltagningen, bentonitlera och överst ett lager av kallasfalt.

Figur 5. Bild till vänster visar på placering av provpunkt 23W06 som är lokaliserad vid rampen upp från garaget. Bild till höger visar på återställt borrhål som tätats med bentonitlera och ett lager med kallasfalt.
