MILJÖTEKNISK MARKUNDERSÖKNING
LAXEN 1, KUNGSGATAN LULEÅ

RAPPORT
25 APRIL 2014

Uppdrag: 255069 Kungsgatan Laxen 1

Beställare: HSB Norr

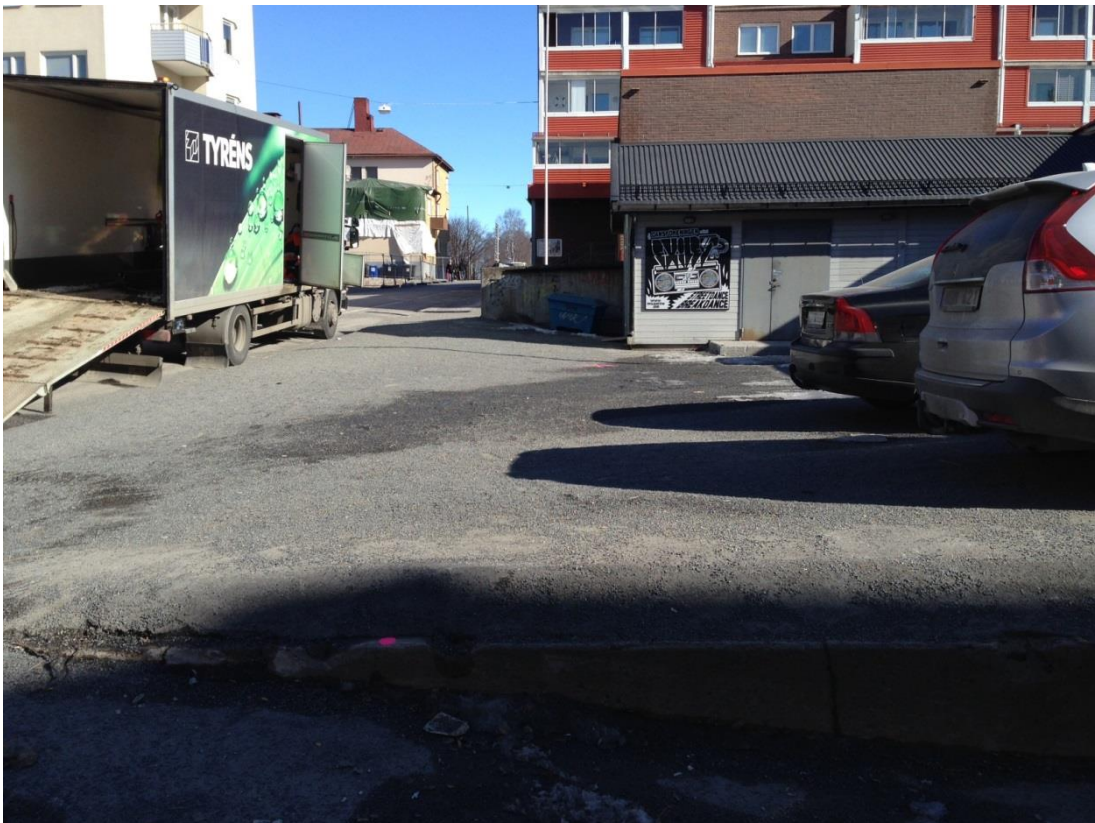
Figur 1. Övre parkeringsyta

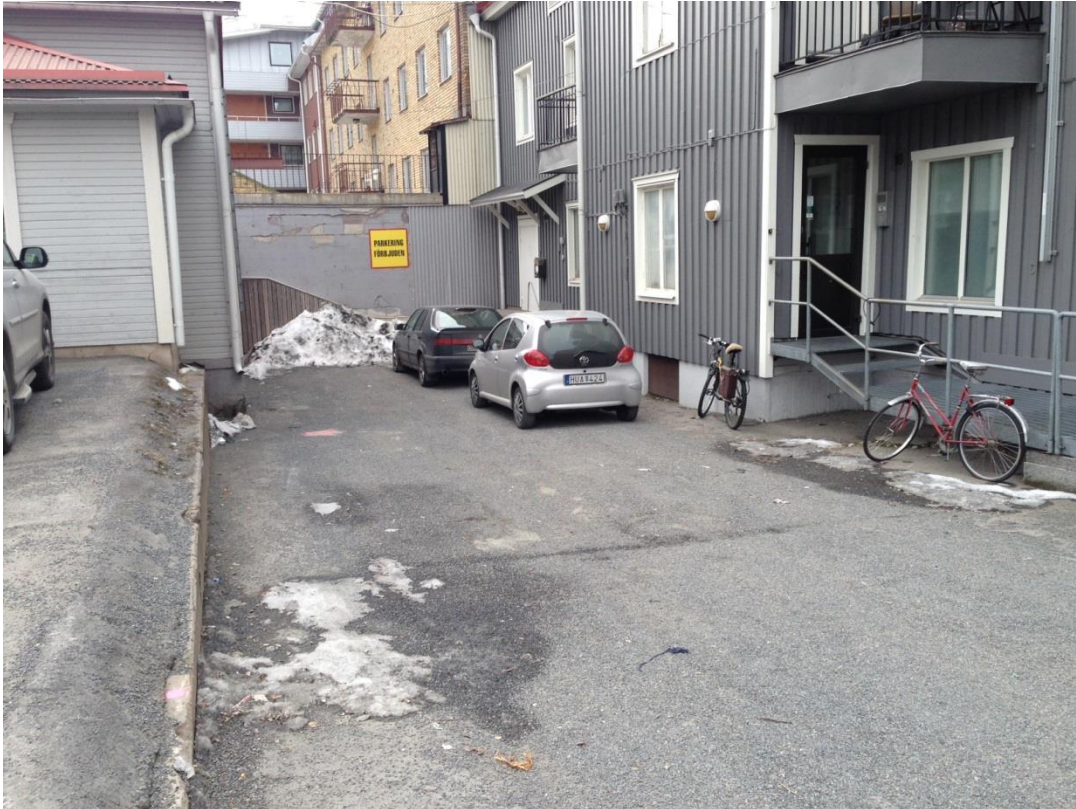
Figur 2. Nedre parkeringsyta

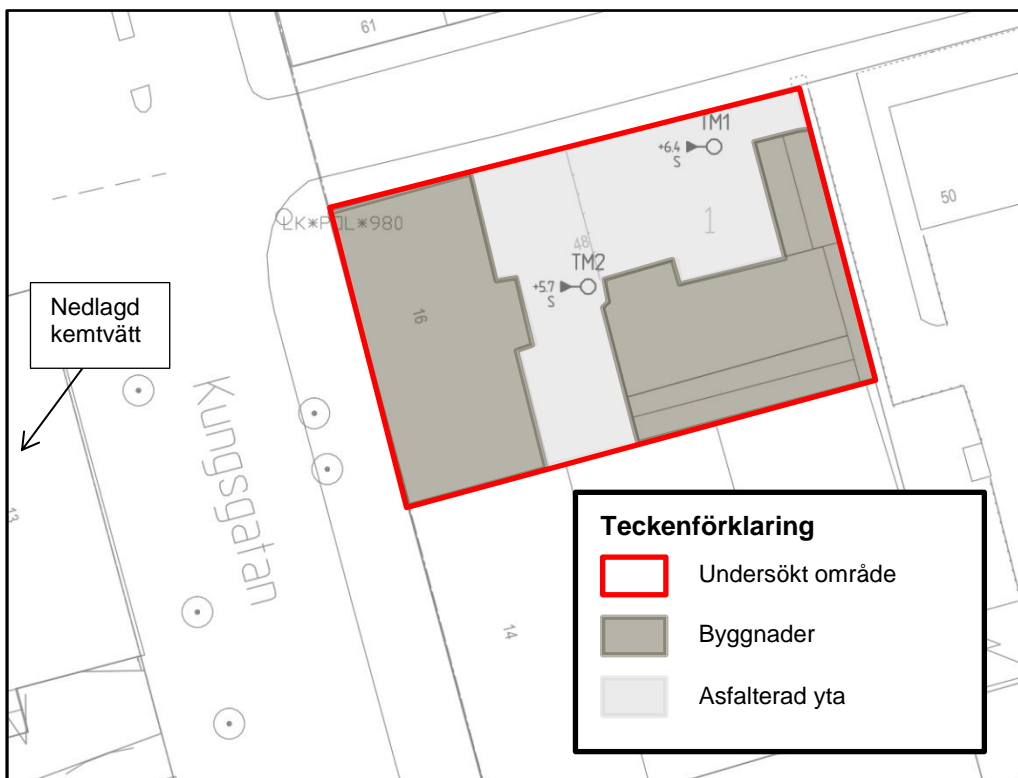
Plankarta omfattande 2 provtagningspunkter med beteckning TM1 och TM2 redovisas i figur 3 nedan samt i ritning G-10-02, se bilaga 1.

Figur 3. Provtagningspunkternas läge.
