PM LULEÅ

Undersökande skrivbordstudie

Uppdrag: Markmiljö Luleå C Östra stranden
Uppdragsnummer: 30106421
Kund: Luleå kommun
Ver: 2
Datum: 2026-05-22
Upprättad av: Kornelia Olaißon och Agneta Milton
Kontrollerad av Lovisa Lundström och Ingrid Sundholm

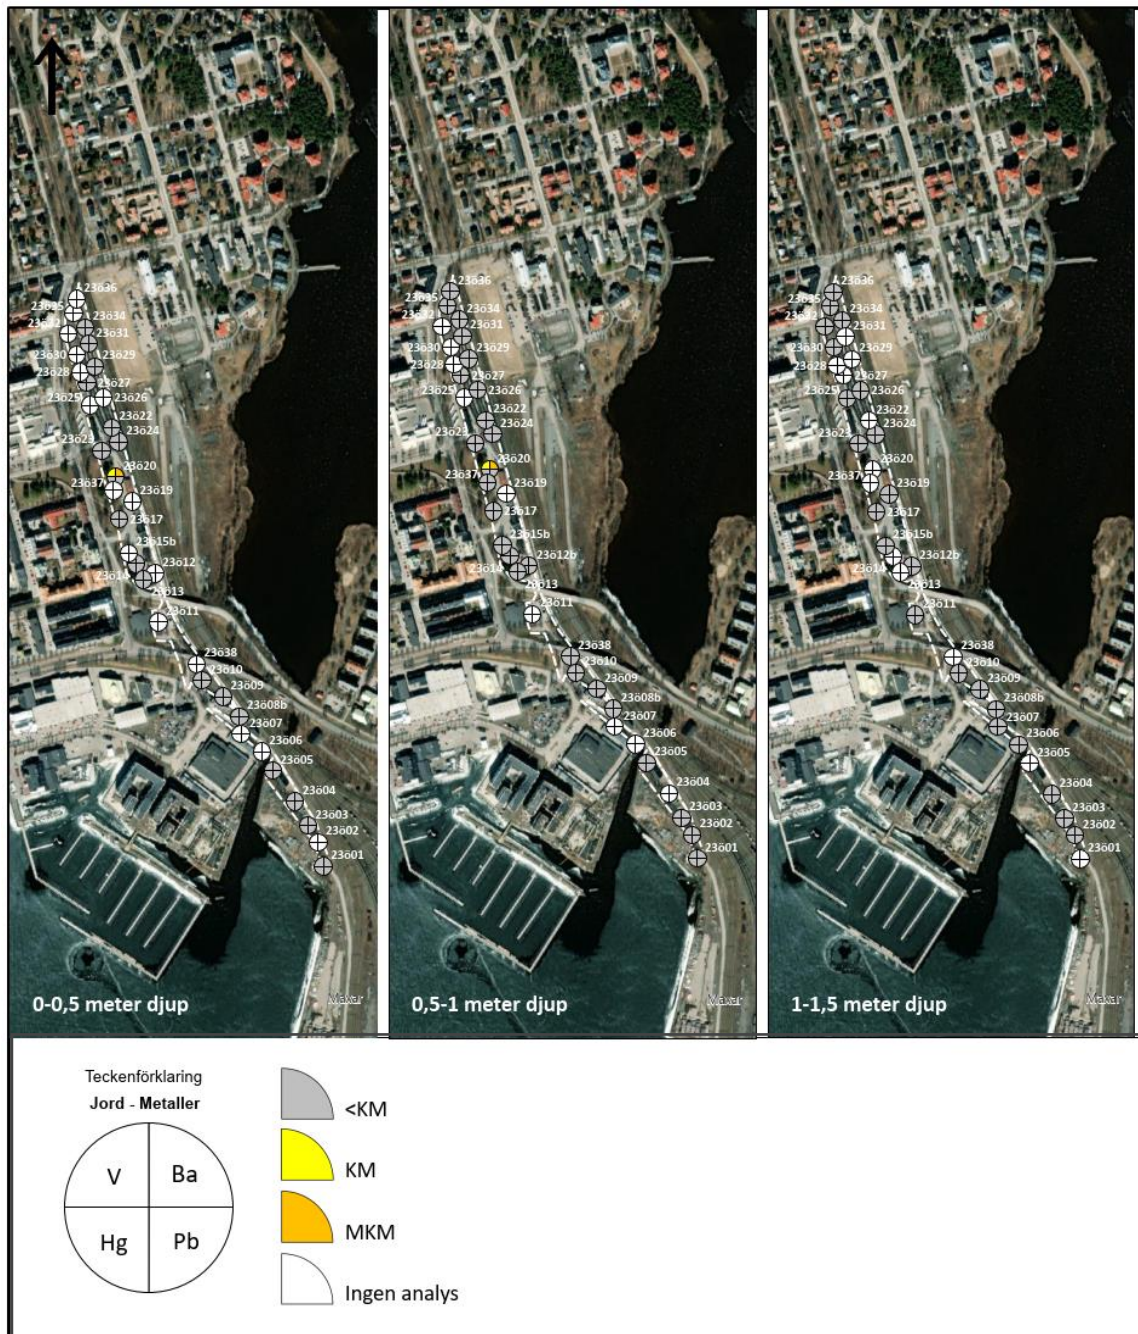
Figur 9. Lokalisering av föroreningar av **metaller** på flera djup inom fastigheten Östermalm 6:17. Gul markering innebär att föroreningshalten överskrider riktvärdet för KM men underskrider riktvärdet för MKM. Orange markering innebär att föroreningshalten överskrider riktvärdet för MKM. Vit markering innebär att föroreningen inte analyserats för. Röd linje markerar ett delområde som genomgått sanering.

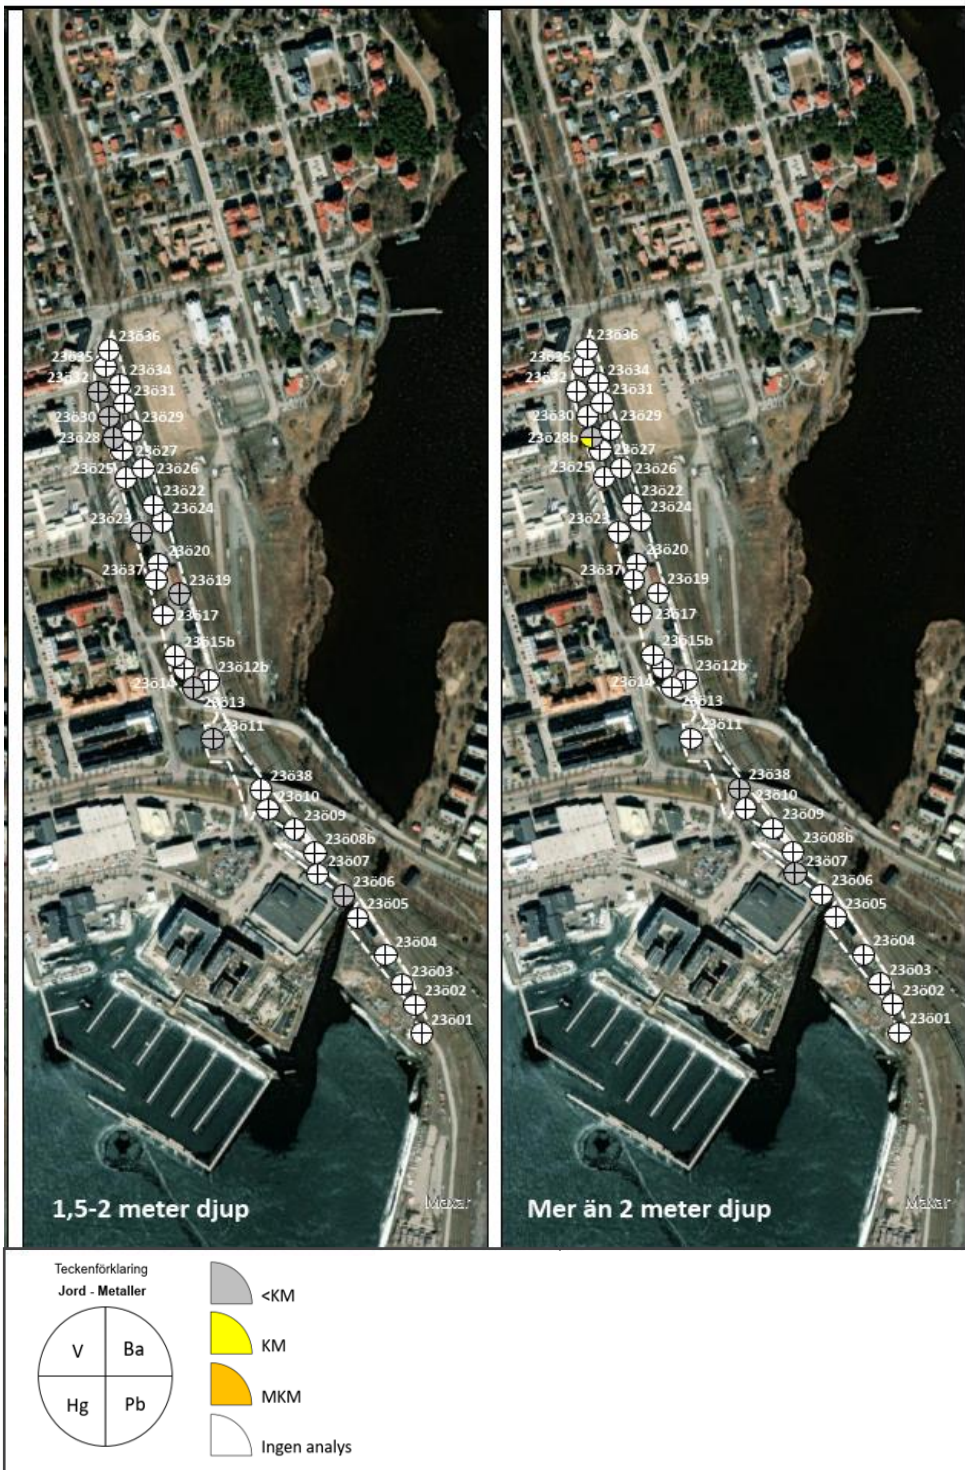
Figur 10. Lokalisering av föroreningar av **metaller** på flera djup inom fastigheten Östermalm 6:17. Gul markering innebär att föroreningshalten överskrider riktvärdet för KM men underskrider riktvärdet för MKM. Orange markering innebär att föroreningshalten överskrider riktvärdet för MKM. Vit markering innebär att föroreningen inte analyserats för. Röd linje markerar ett delområde som genomgått sanering.

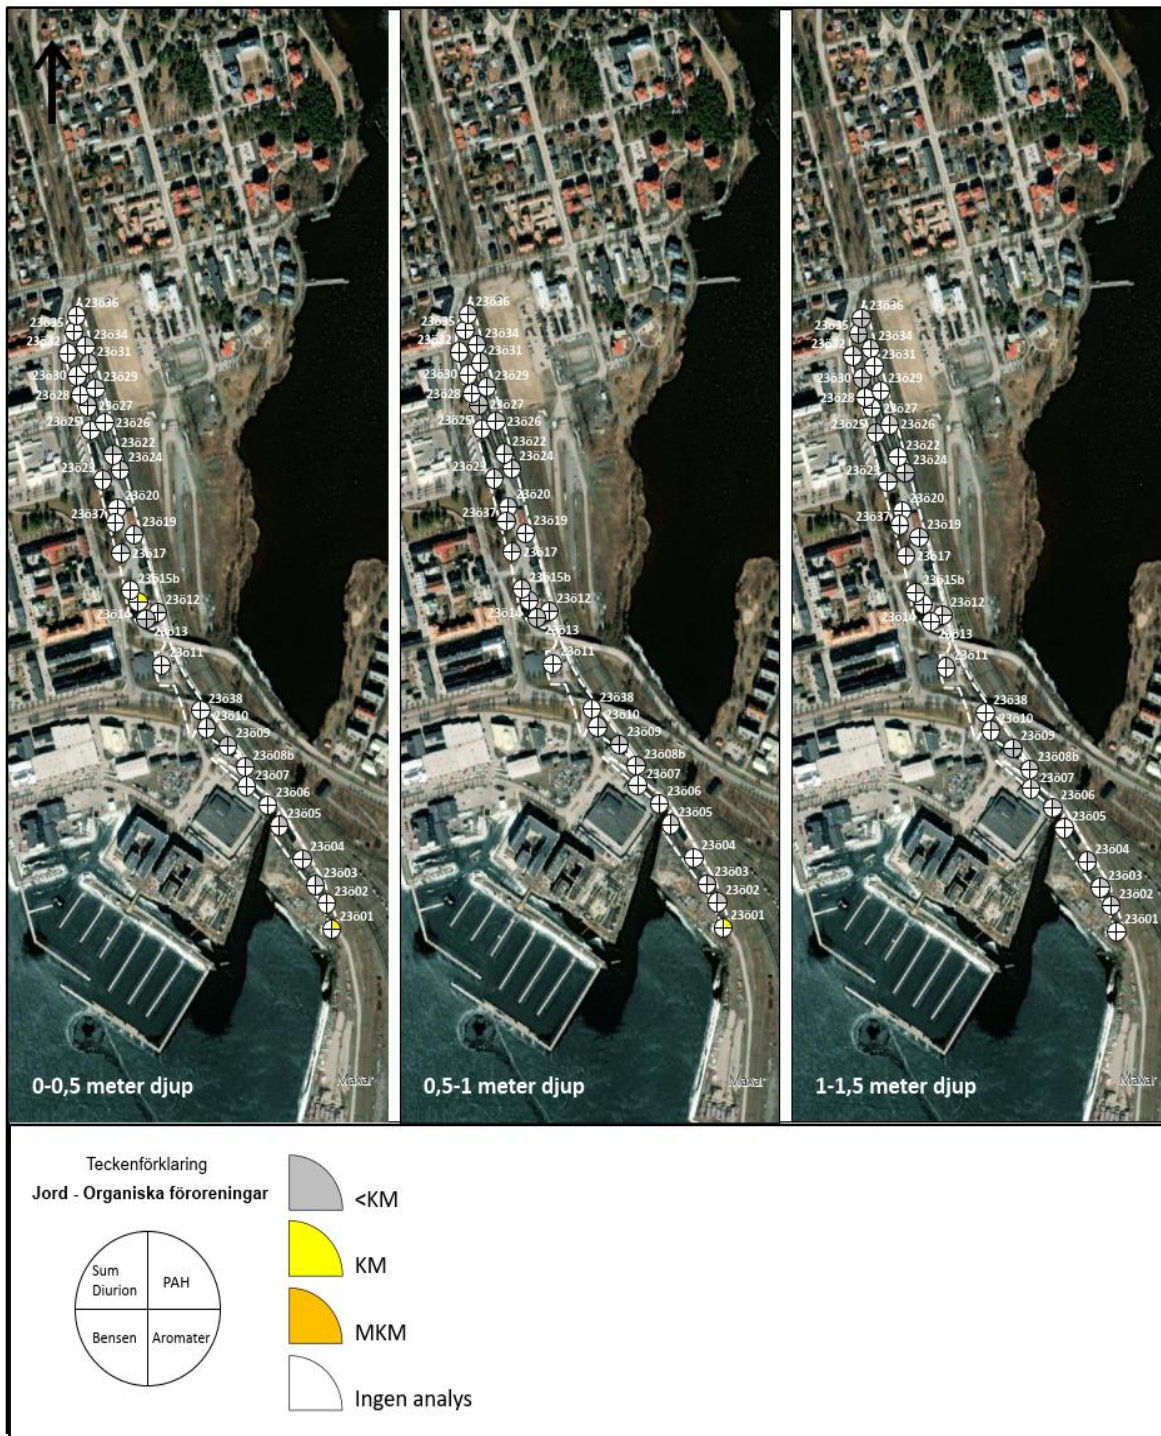
Figur 11. Lokalisering av föroreningar av **organiska ämnen** på flera djup inom fastigheten Östermalm 6:17. Gul markering innebär att föroreningshalten överskrider riktvärdet för KM men underskrider riktvärdet för MKM. Orange markering innebär att föroreningshalten överskrider riktvärdet för MKM. Vit markering innebär att föroreningen inte analyserats för. Röd linje markerar ett delområde som genomgått sanering.

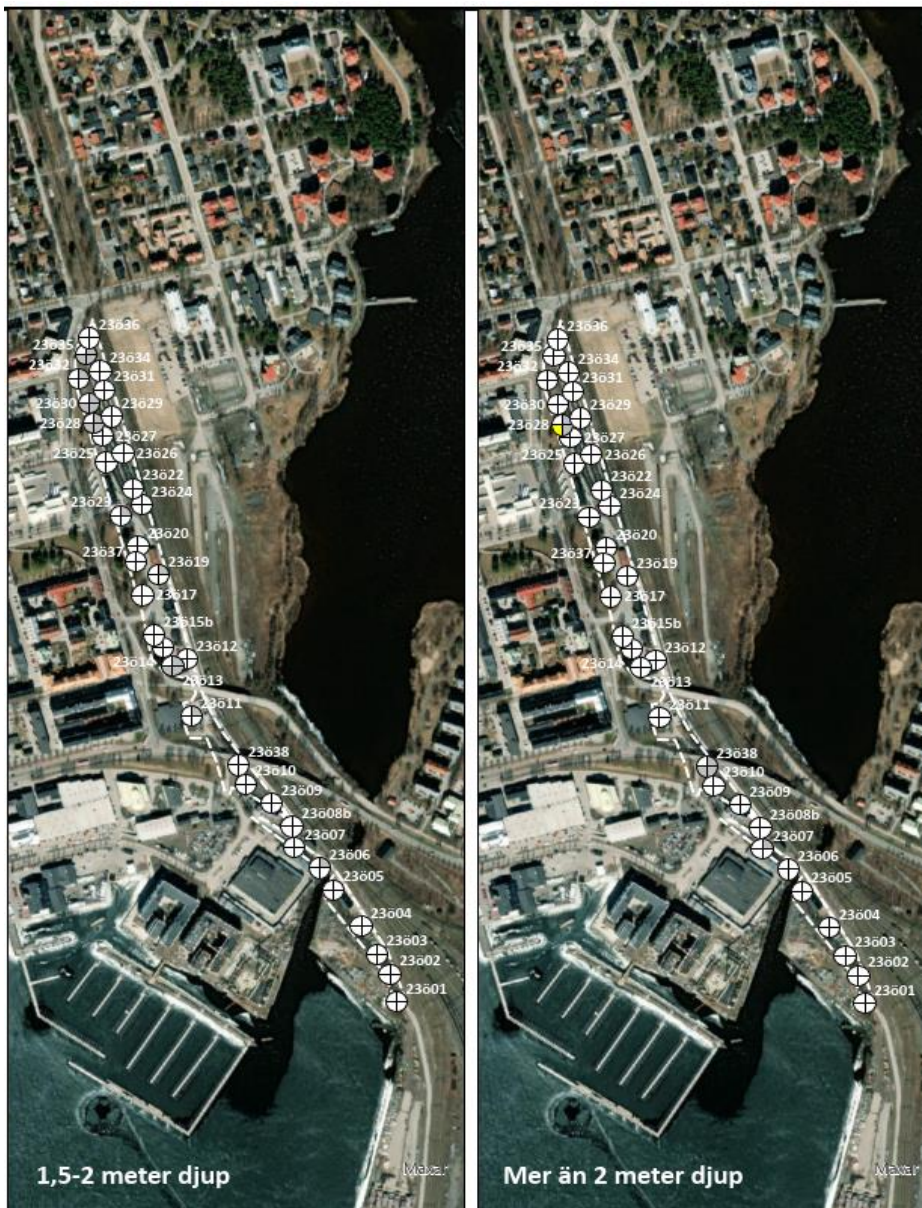
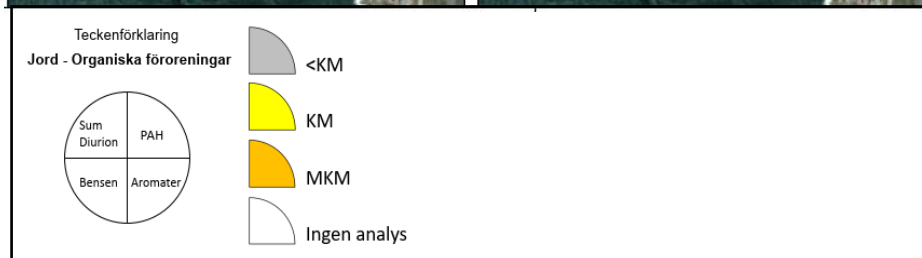
Figur 12. Lokalisering av föroreningar av **organiska ämnen** på flera djup inom fastigheten Östermalm 6:17. Gul markering innebär att föroreningshalten överskrider riktvärdet för KM men underskrider riktvärdet för MKM. Orange markering innebär att föroreningshalten överskrider riktvärdet för MKM. Vit markering innebär att föroreningen inte analyserats för. Röd linje markerar ett delområde som genomgått sanering.

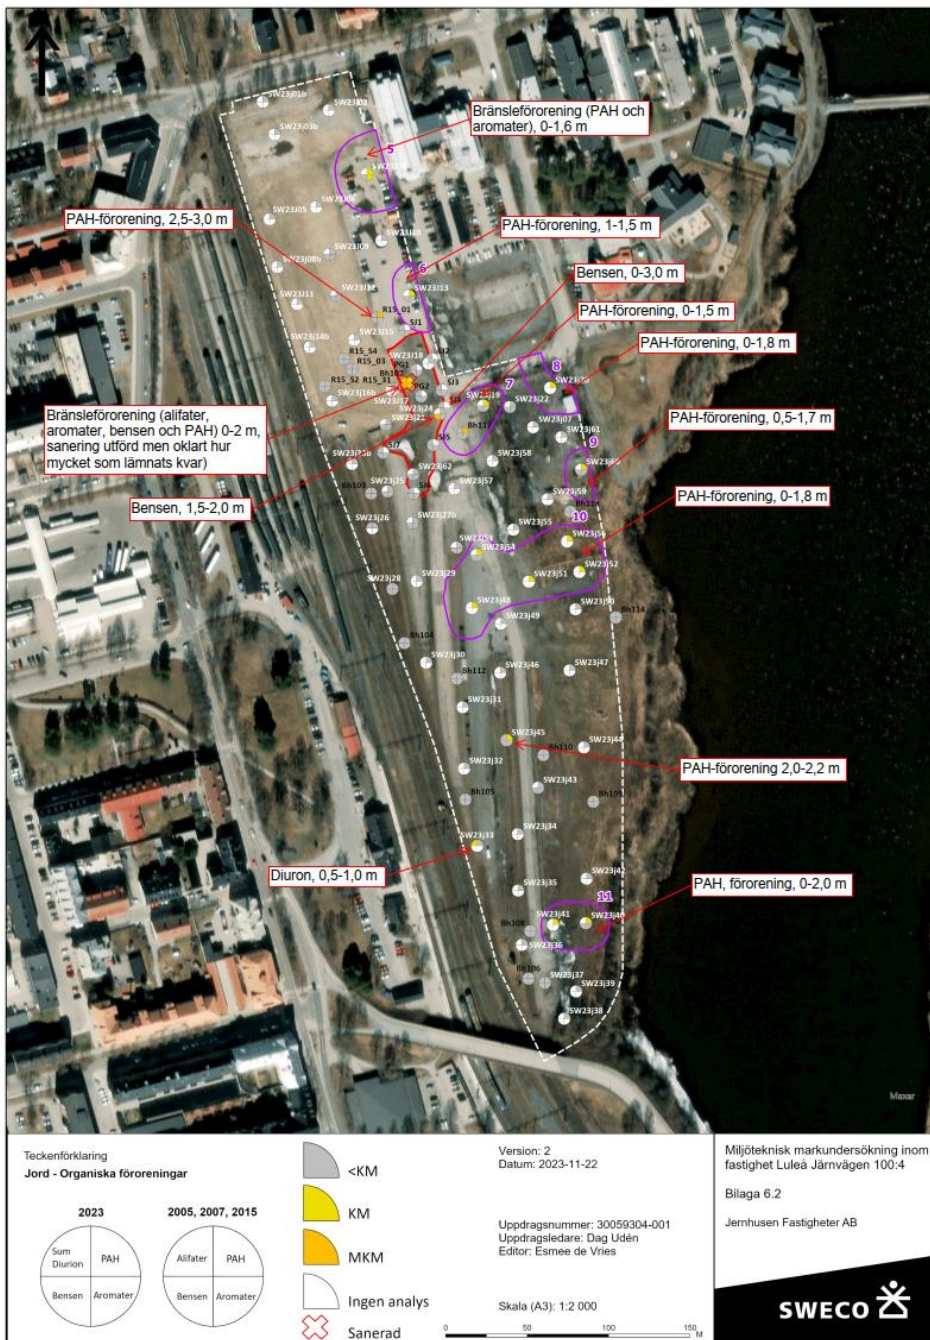
Under 2006 påbörjades en schaktsanering vid föroreningen som konstaterats vid undersökningen från 2005 (se avsnitt 4.2.1). Saneringen avbröts när utbredningen visade sig vara större än väntat. En kompletterande markundersökning (Ramböll 2006 och 2007) genomfördes varefter saneringsarbetet slutfördes under 2007. Åtgärds målet var att sanera ner till halter lägre än riktvärdena för KM. Totalt sanerades en yta om ca 2 000 m² sydost om godsterminalbyggnaden, där cirka 7 200 ton oljeförorenad jord och cirka 130 ton oljeskadad asfalt och betong kördes till mottagningsanläggning. En restförorening avgränsad med en torvbarriär lämnades in mot godsterminalen och lastbryggan, se röd markering i Figur 13 och Figur 14.

Figur 13, Lokalisering av **organiska föroreningar** på olika djup och sammanvägning av alla undersökningar inom fastigheten Järnvägen 100:4 1. Grå markering innebär att föroreningshalten underskrider riktvärdet för KM. Gul markering innebär att föroreningshalten överskrider riktvärdet för KM men underskrider riktvärdet för MKM. Orange markering innebär att föroreningshalten överskrider riktvärdet för MKM. Vit markering innebär att föroreningen inte analyserats för. Röd linje markerar ett delområde som genomgått sanering. Lila markering ringar in närliggande område med samma typ av förorening.

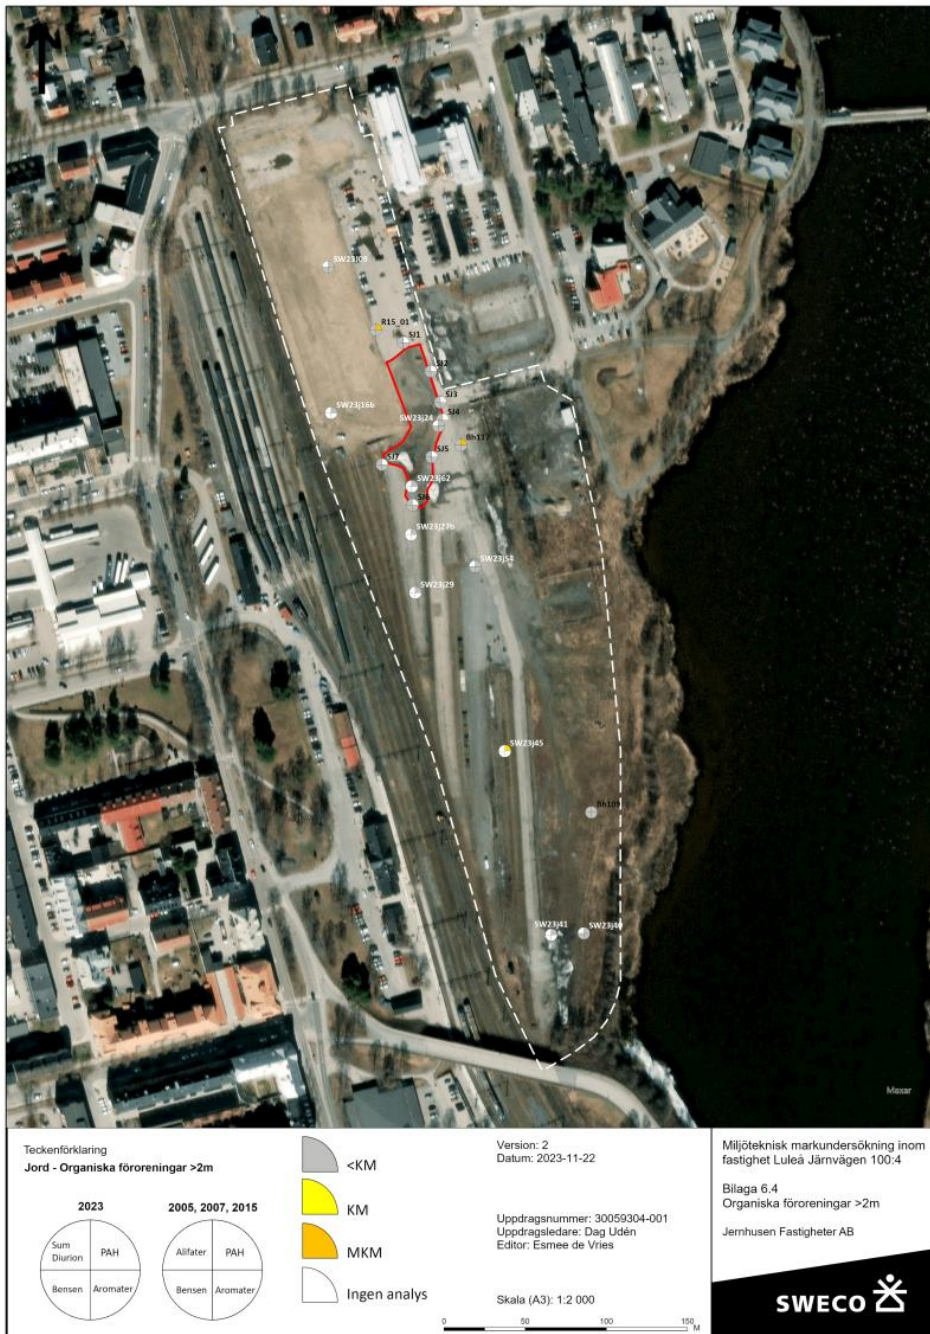
Figur 14. Lokalisering av **organiska föroreningar** på över 2 m djup, sammanvägning av alla undersökningar inom fastigheten Järnvägen 100:4 1. Grå markering innebär att föroreningshalten underskrider riktvärdet för KM. Gul markering innebär att föroreningshalten överskrider riktvärdet för KM men underskrider riktvärdet för MKM. Orange markering innebär att föroreningshalten överskrider riktvärdet för MKM. Vit markering innebär att föroreningen inte analyserats för. Röd linje markerar ett delområde som genomgått sanering.

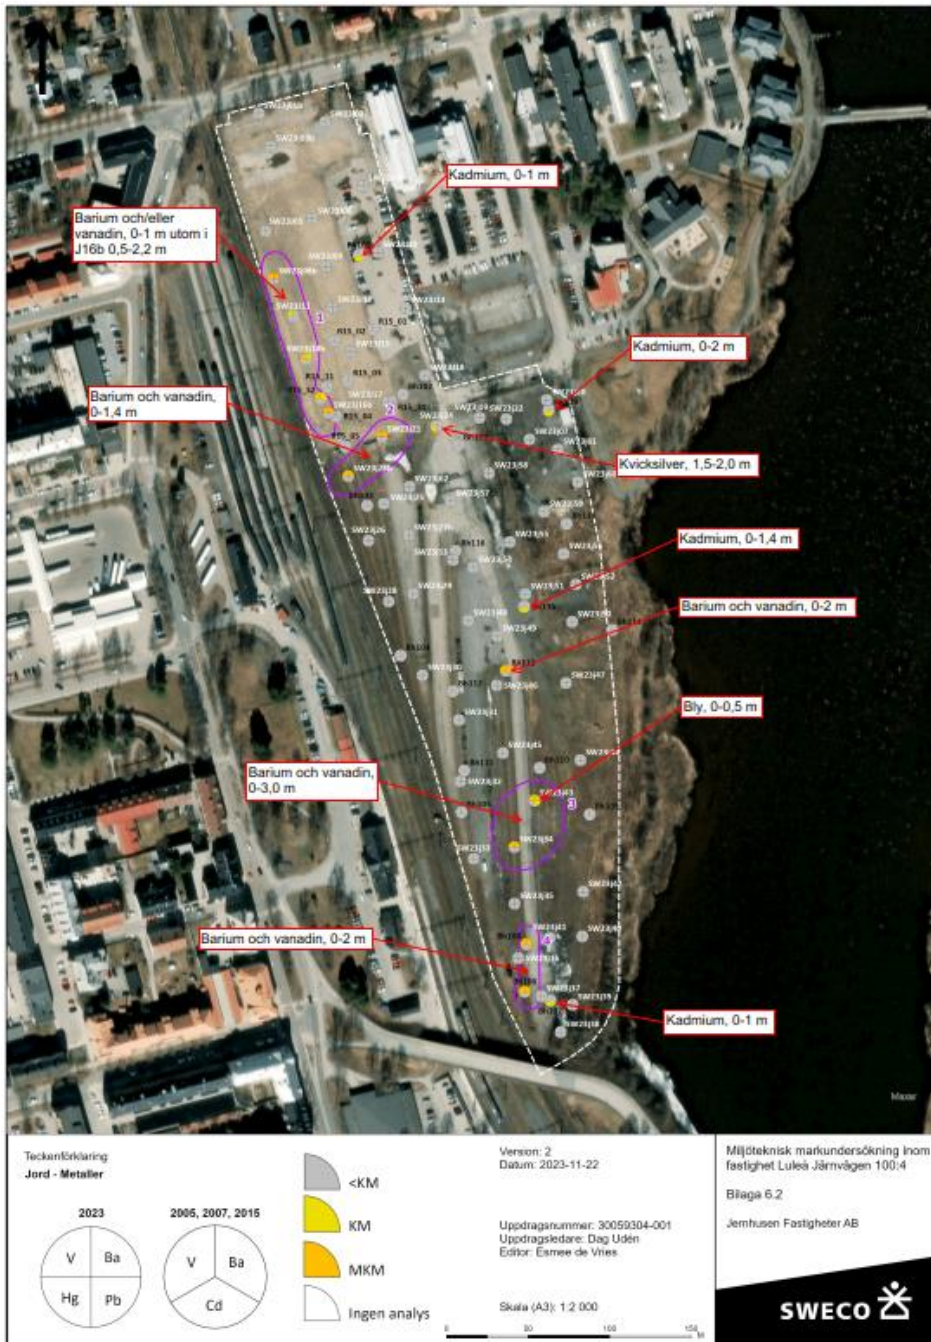
Figur 15. Lokalisering av metallföreningar på under 2 m djup, sammanvägning av alla undersökningar inom fastigheten Järnvägen 100:4 1. Grå markering innebär att föroreningshalten underskrider riktvärdet för KM. Gul markering innebär att föroreningshalten överskrider riktvärdet för KM men underskrider riktvärdet för MKM. Orange markering innebär att föroreningshalten överskrider riktvärdet för MKM. Vit markering innebär att föroreningen inte analyserats för.

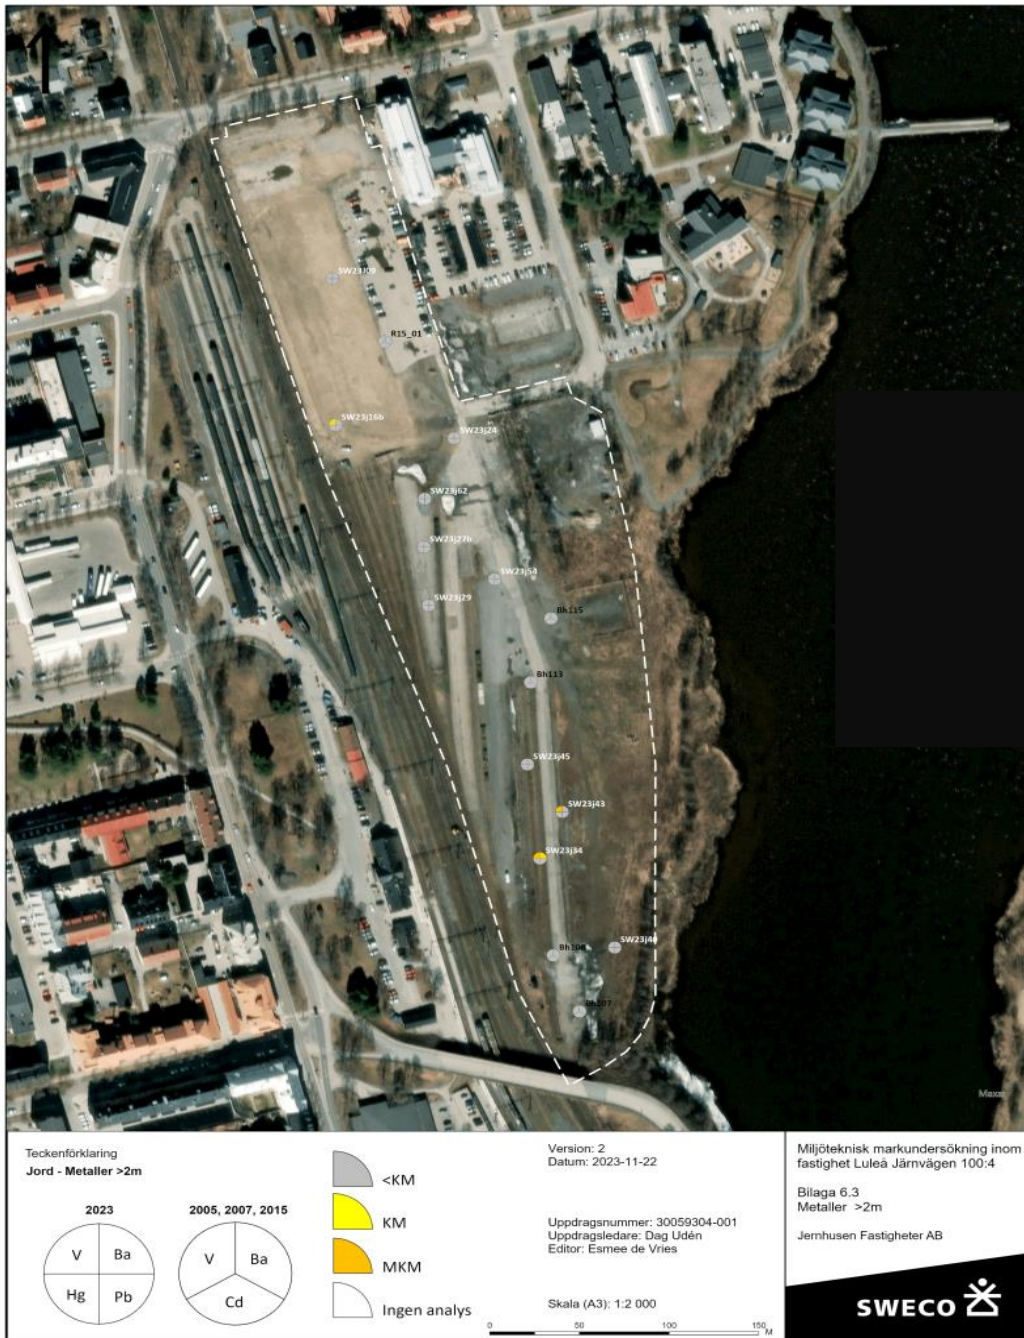
Figur 16. Lokalisering av **metallföreningar** på över 2 m djup, sammanvägning av alla undersökningar inom fastigheten Järnvägen 100:4 1. Grå markering innebär att föroreningshalten underskrider riktvärdet för KM. Gul markering innebär att föroreningshalten överskrider riktvärdet för KM men underskrider riktvärdet för MKM. Orange markering innebär att föroreningshalten överskrider riktvärdet för MKM. Vit markering innebär att föroreningen inte analyserats för.

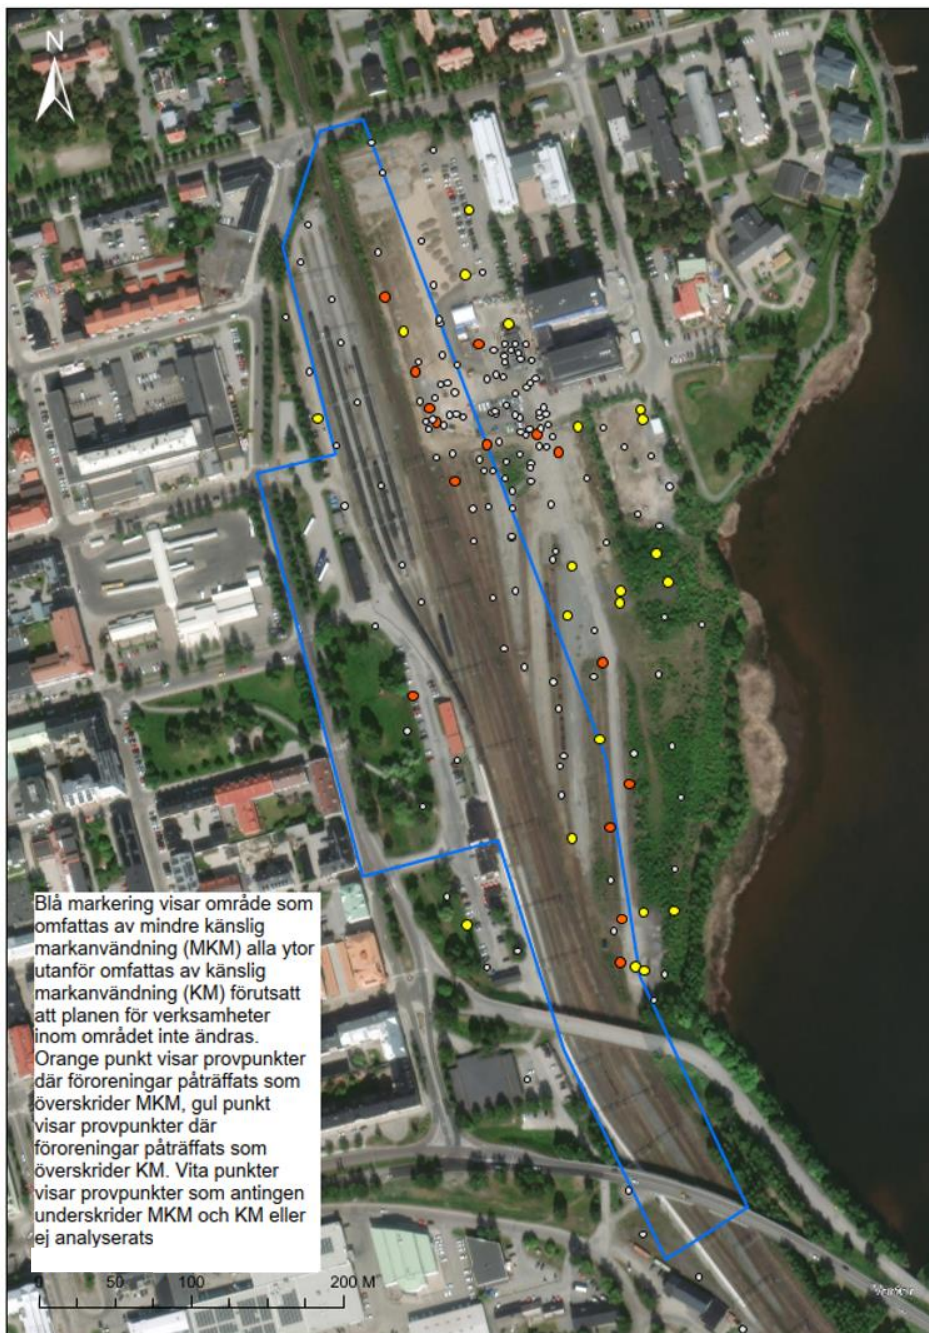
Figur 17. Total föroreningssituation relaterat till utförd provtagning och dess förhållande till det planerade området för riktvärden KM och MKM (där området innanför blå linje redovisar markanvändning för bedömningsgrunderna MKM.) Informationen är sammanfattad från Figur 9 - Figur 16.

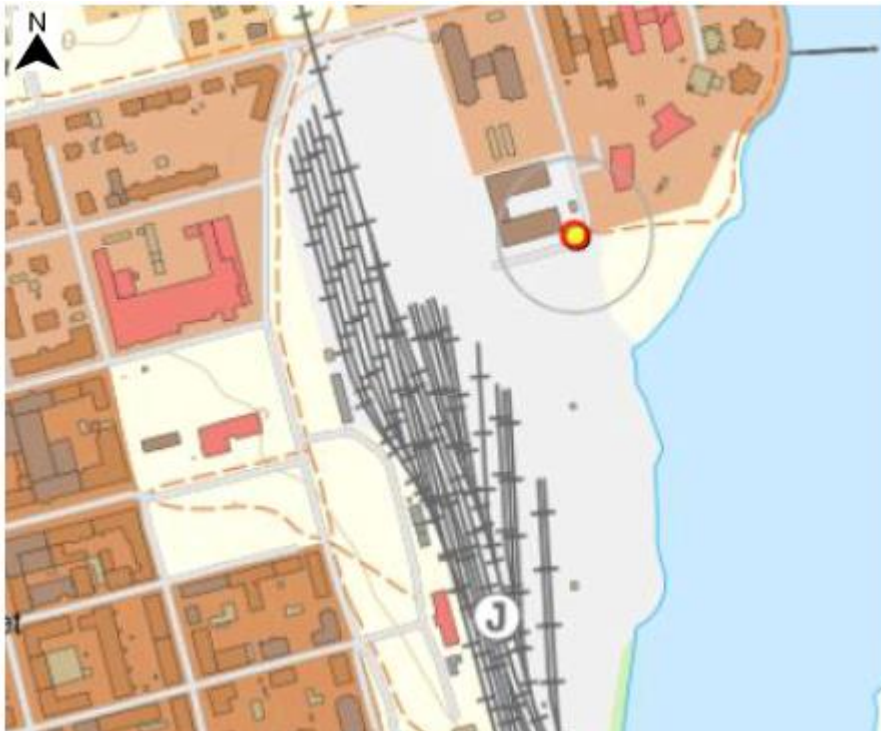
Enligt tillgängliga uppgifter i Artportalen (SLU 2026) finns ett inrapporterat fynd av den invasiva arten vresros i områdets nordöstra del (se Figur 18). Invasiva arter är vanligt förekommande inom bangårdar och Sweco rekommenderar att inventering och vid behov bekämpning genomförs i god tid innan åtgärder vidtas med avseende på föroreningar. Mark- och maskinarbeten kan annars sprida växter, frön och rotdeklar till nya områden. Om invasiva arter förekommer i förorenade massor kan detta dessutom försvåra hantering och omhändertagande, leda till särskilda krav på behandling och medföra ökade kostnader och förseningar i åtgärdsarbetet.

Figur 18. Ett bestånd av vresros (gul prick med röd ring) finns markerat i Artportalen (SLU 2026).

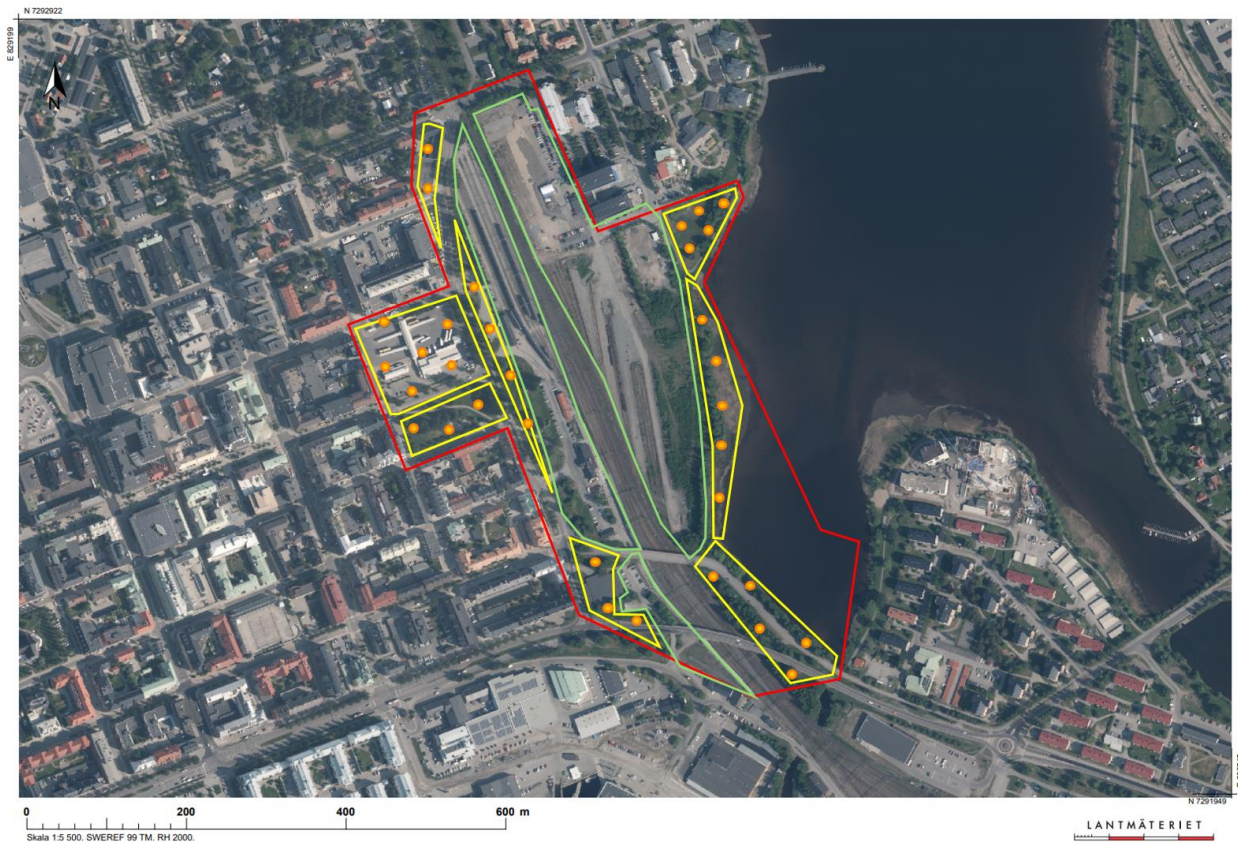
Figur 19. Förslag på borrpunkter inom delområdena som ej inte undersökts. Hela det aktuella området är markerat i rött, delområdena som ej undersöks är markerade i gult, föreslagna borrpunkter är orangea. Delområden som redan undersökts är markerade i grönt.

Förslag på borrpunkter presenteras i Figur 19 nedan. Punkter har placerats ut i de delområden som ännu inte undersökts. Föroreningsförekomster från tidigare utförda undersökningar som överskrider relevant riktvärde för delområdet (t.ex. KM, där bostäder planeras), behöver också avgränsas i plan och djupled men provpunkter bör placeras specifikt vid framtagande av provtagningsplan för varje respektive delområde.
