Projektnr:202049-00
PM

Geotekniskt utlåtande fiskodling Norra Sunderbyn

Hushållningssällskapet

Luleå 2020-11-17

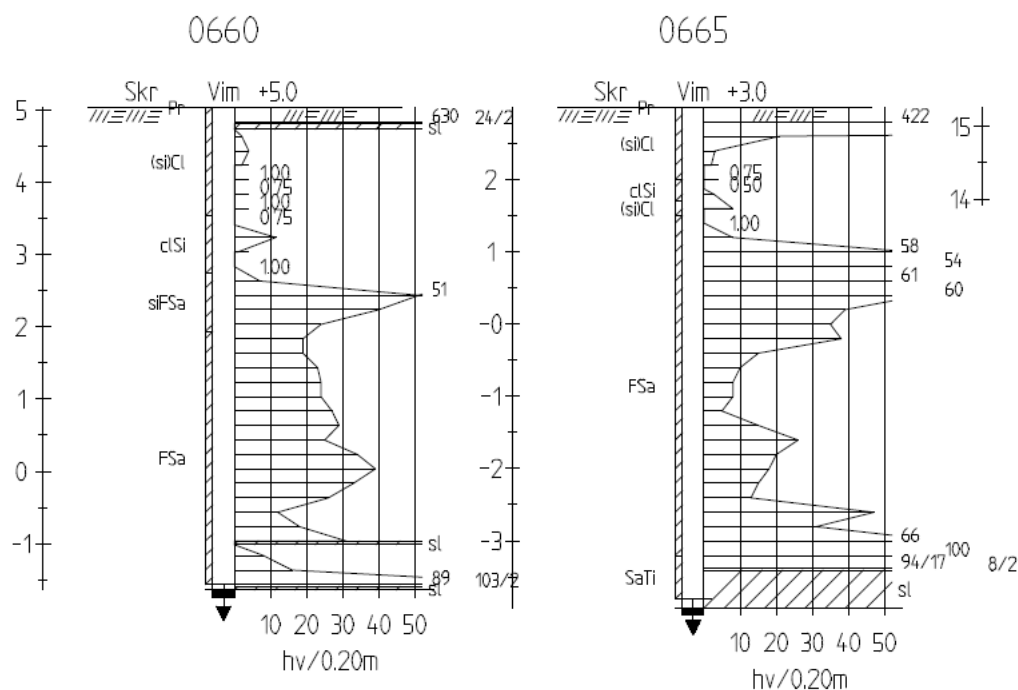
Trafikverkets geotekniska undersökningar längs med väg 97 visar att jorrdjupet är minst 10 m, se Figur 4, Figur 5 och Figur 6. Överst finns ett lager 2-3 m av ett lös lager siltig lera eller lerig silt som underlagras av låg till medelfast finsand. Ingen av undersökningspunkterna påvisar förekomst av sulfidjord.

Figur 6 Jordlagerföljd enligt Trafikverkets undersökningar. Borrhålsritning 101G1102.

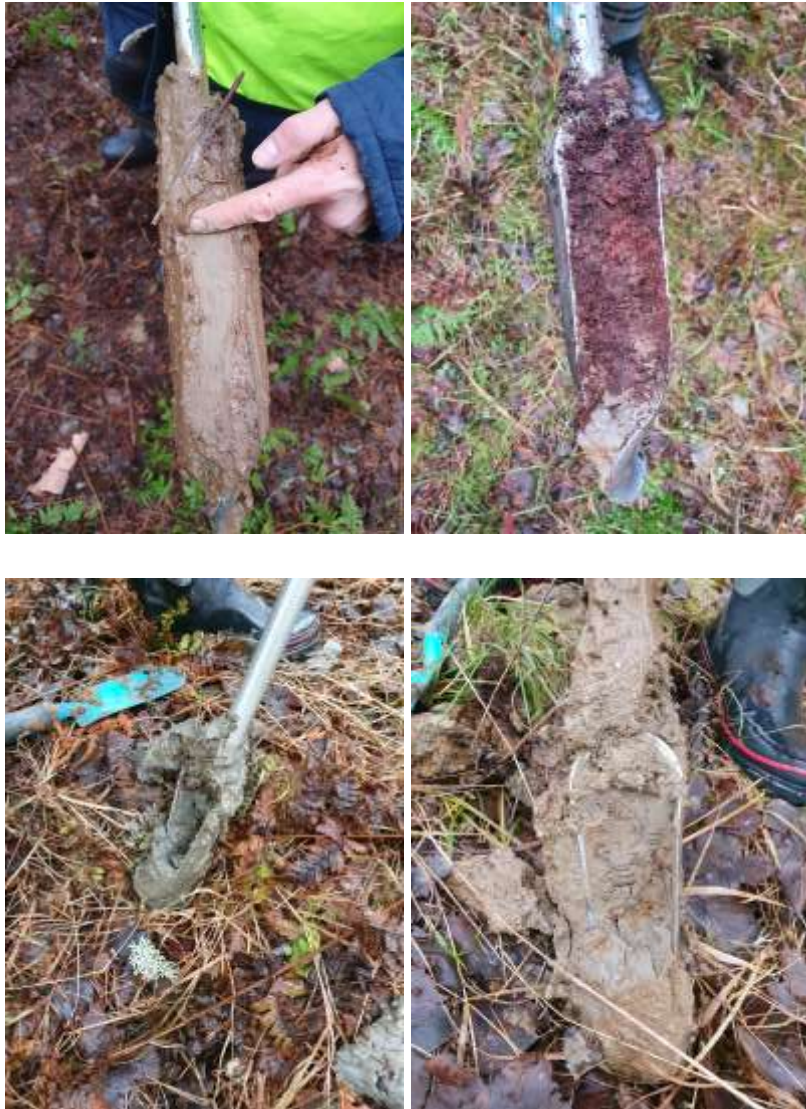
Ett platsbesök genomfördes 2020-11-13. Området inspekterades och störd provtagning för okulär jordartsbedömning utfördes spritt över området, se bilaga och Figur 7. Den störda provtagningen visar att den generella jordlagerföljden är 0,05 m växtskikt som underlagras av ett löst skikt som domineras av en siltfraktion. Det förekommer rostutfällningar i jordprofilen. Det förekommer lerig silt och sandig silt i det lösare lagret. Det kan inte uteslutas att det finns lerskikt i det lösa lagret också eftersom det noterades torrare material mot djupet i undersökningen. Grundvattennivån bedöms följa älvens nivå. För det låglänta området närmast älven ligger vattennivån i höjd med markytan.

Figur 7 Överst till vänster: Typiskt jordprov som domineras av siltfraktion. Överst till höger: Växtskikt och underliggande siltigt material. Underst till vänster: Silt med inslag av rost. Underst till höger: Lerig silt med rostinslag.

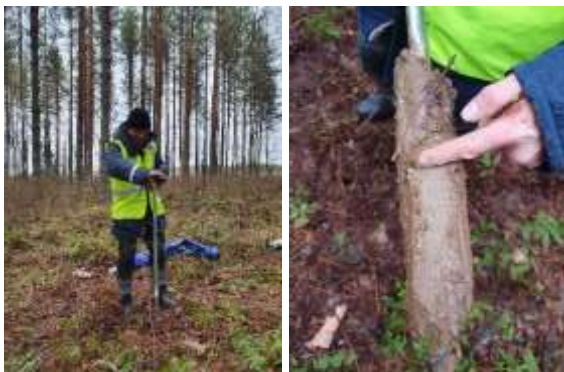
Punkt 1

0-0,05 vx

0,05-0,20 leSi (lågt vatteninnehåll)

0,20-0,40 leSi (lika torr som ovanstående)

0,4-0,5 leSi (genomblött prov, vattenyta i botten av hålet)

Stoppkod 96

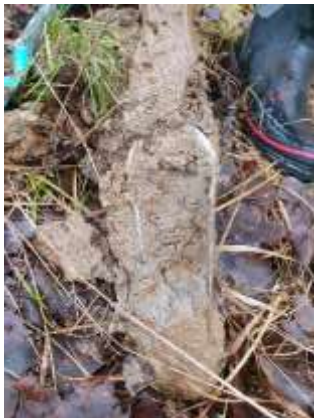
Punkt 2

0-0,05 vx

0,05-0,2 saSi (vattenmättad)

0,2-0,4 siLe (torrare än ovan)

Mycket rostutfällning, se bilder

Stoppkod 96

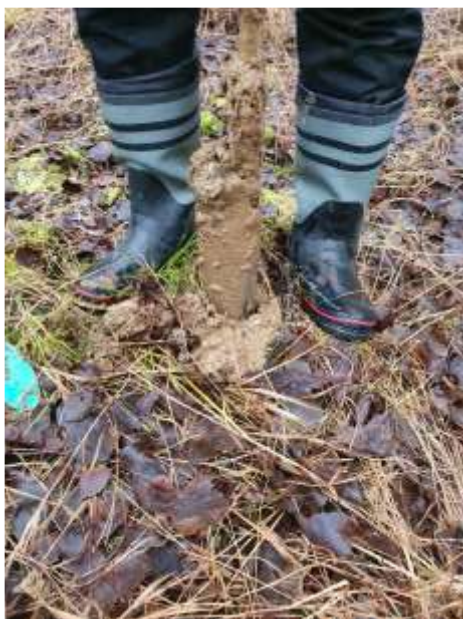
Punkt 3

0-0,05 vx

0,05-0,2 leSi (rostutfällningar)

0,2-0,4 siLe (rostutfällningar)

0,4-0,6 samma som ovan

Stoppkod 96

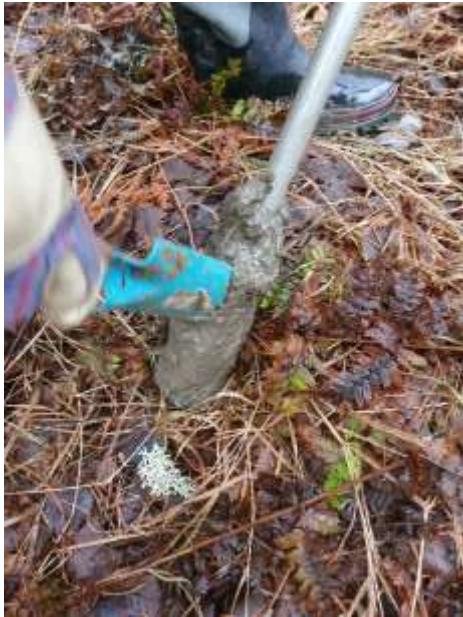
Punkt 4

0-0,2 Si

Stoppkod 96?

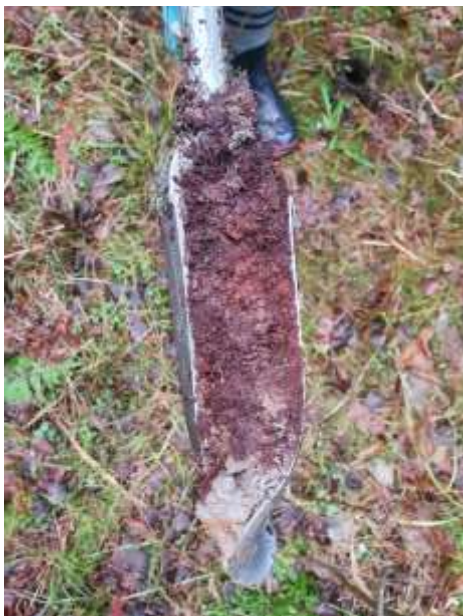
Punkt 5

0-0,2 vx

0,2-0,4 Si (torrt, rostutfällningar)

0,4-0,5 leSi

Stoppkod 96
