# Översiktlig geoteknisk utredning

*Projekt Lillviksholmen, del av Måttsund 22:1*

Luleå 140618

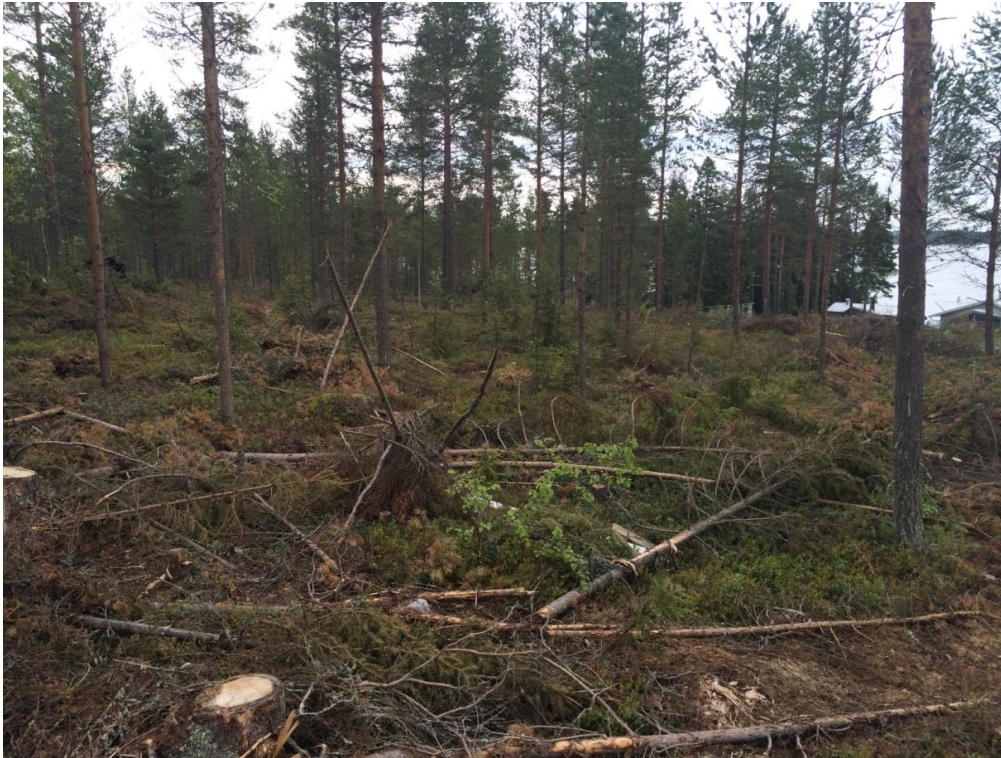
Bild 1: Området består av blandskog, det är relativt torrt en tydlig höjdskillnad, för läge se figur 3.

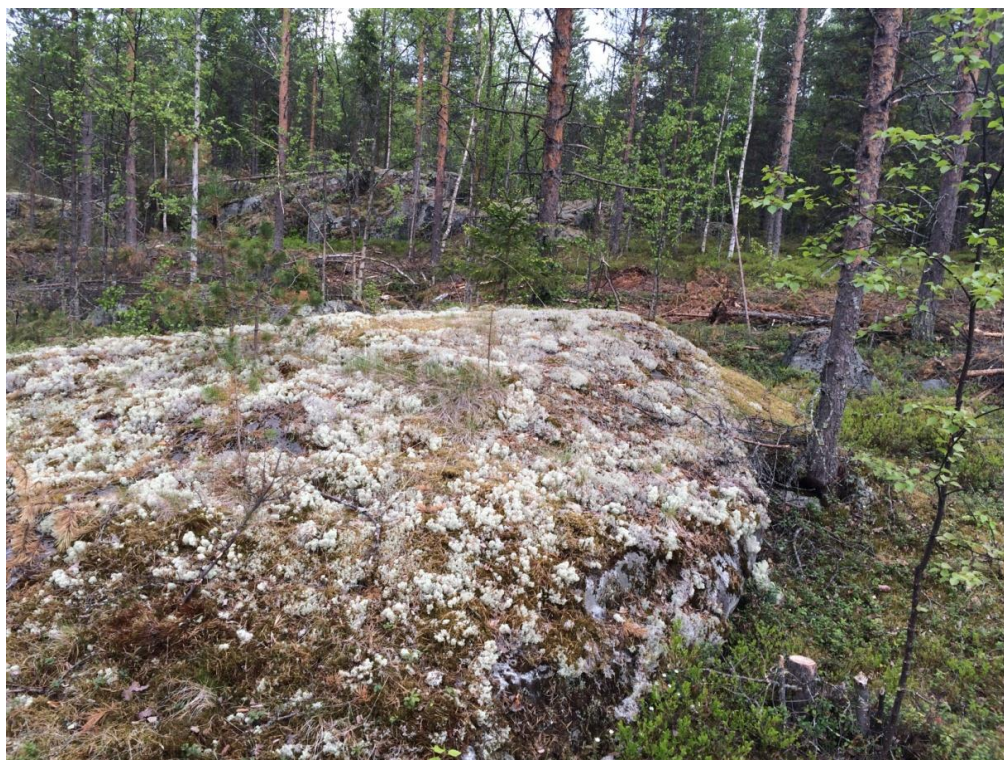
Bild 2: Bilden visar de berghällar som på SGU:s jordartskarta visas i röd färg, för läge se figur 3.

**Berg:** Förekommer i dagen i närheten eller på tomtarna 12-16

Inför byggandet av alla dessa tomter så rekommenderas att kompletterande geotekniska undersökningar utförs. Framförallt så är jordprovtagning intressant för att få en mer detaljerad beskrivning av jordlagret samt aktuell tjälfarlighetsgrupp på respektive tomt. Kartering av lägen för berg är också av intresse för tomtarna 12-16.
