Översiktlig geoteknisk utredning

Projekt Börtnäsheden, del av Måttsund 22:1

Luleå 140618

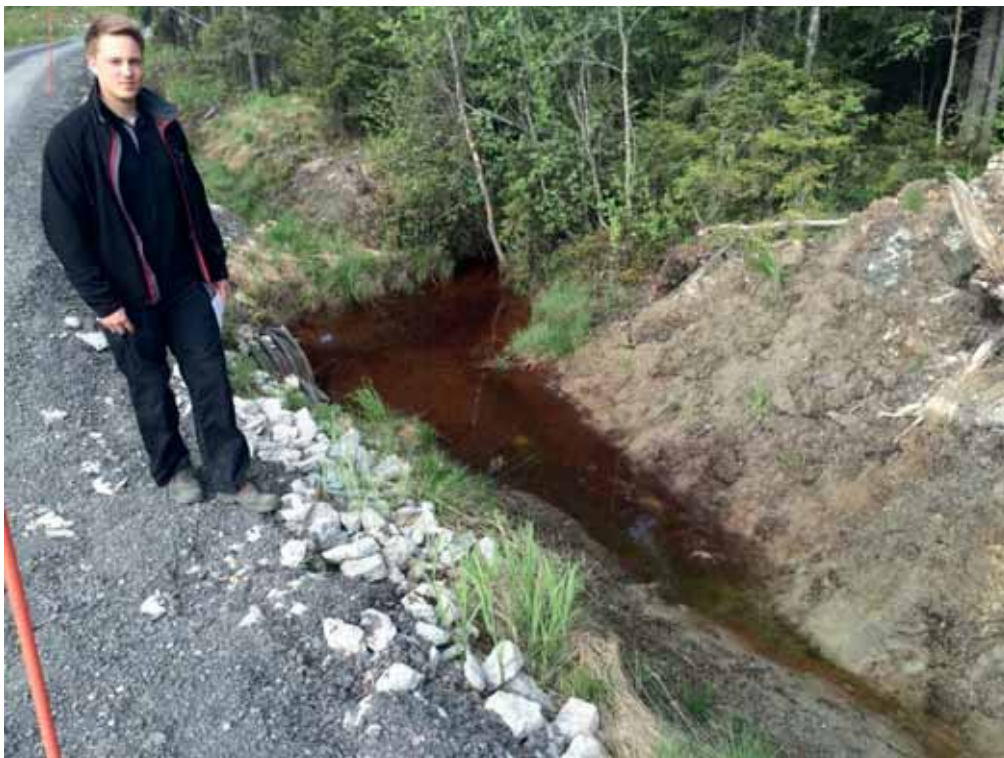
Bild 1: Visar en bäck som rinner i NV-SO riktning i nära anslutning till tomt 1 samt 18-21, se arkitektskiss (Berg Thornton Arkitekter AB 131003). Till höger i bilden så framgår även jordlagerföljd so består av ca 2 meter med siltiga och sandiga sediment. för läge se figur 3.

I stor skala är det morän som dominerar som i terrängens lågpunkter delvis överlagras av ytliga sandiga- eller siltiga sediment. Det senare observerades framför allt kring sydvästra sidan av tomterna 18-21. Dessa tomter befinner sig emellertid i en sluttning och nordöstra sidan består av fastare moränjord

Jordlagerföljd: Moränjord dominerar helt i det berörda området. Troligtvis klassificeras denna som en sandigt siltig. Sandiga och siltiga sediment överlagrar moränen närmast den befintliga bäcken

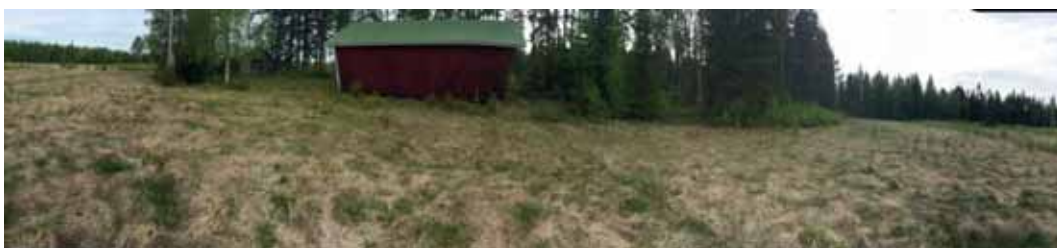
Bild 2: Bilden är tagen vid tomt 19 i NO riktning. Platt mark, fuktigt och ligger i lågpunkt. för läge se figur 3.

Geohydrologiska förhållanden: Grundvattenytan har inte mätts men bedöms ligga ca 1-2 meter under markytan i hela området men undantag från just närmast befintliga bäck där grundvattenytan ligger högre.

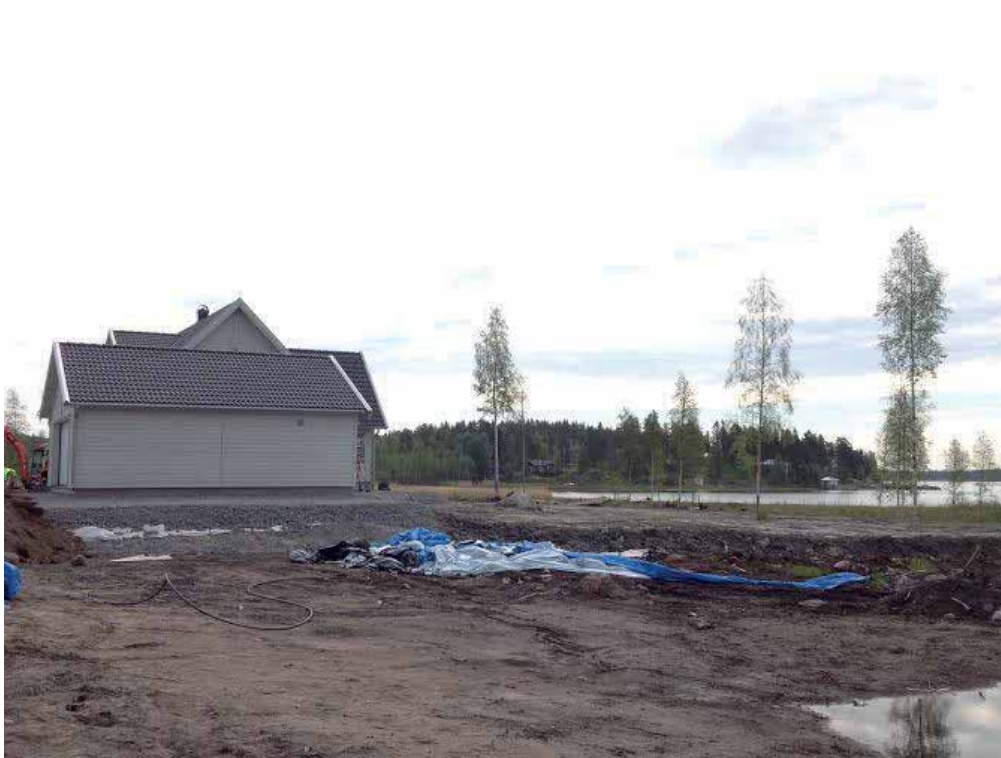
Bild 3: Ett av de befintliga husen. På bilden framgår bland annat mäktigheten på den packade fyllningen. för läge se figur 3.
