## KULTURMILJÖUNDERLAG

Detaljplan för Lillviksholmen, Måttsund 22.1, Luleå kommun.

### FÖRUTSÄTTNINGAR KULTURMILJÖ

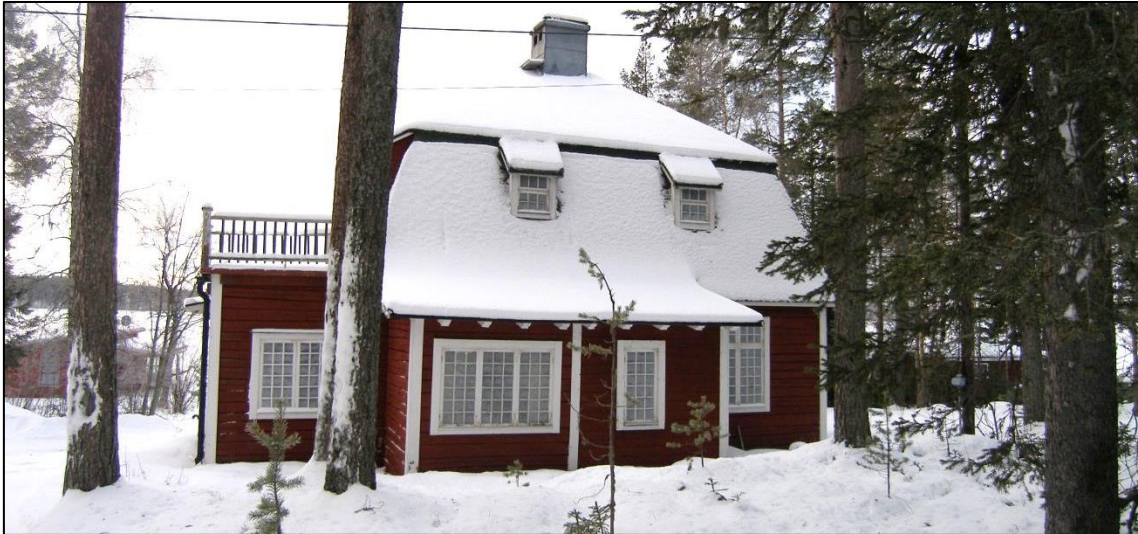
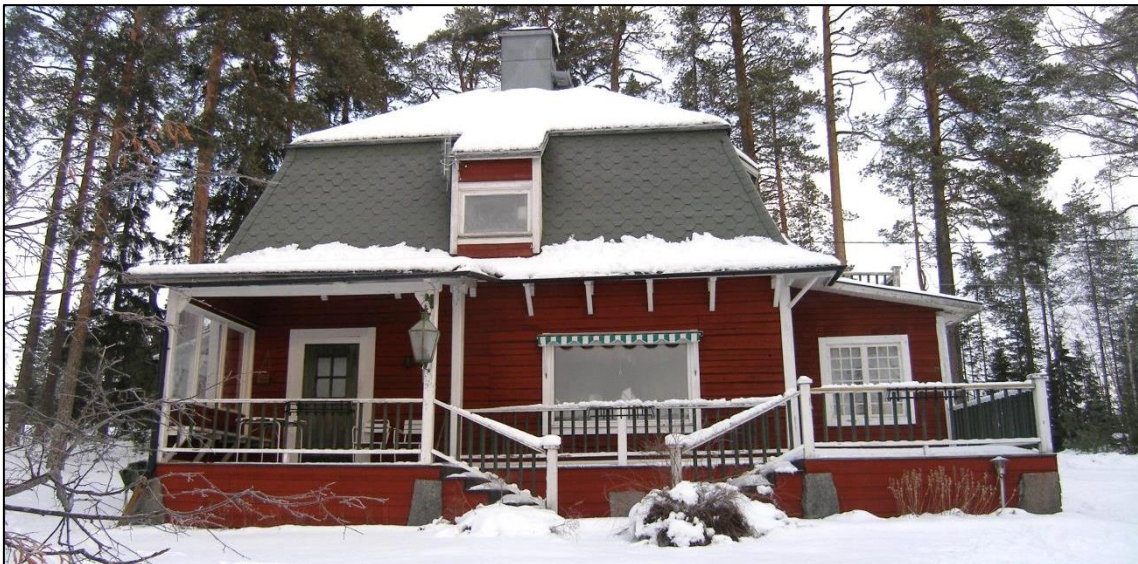
### Lillviksholmen 14.12

Sommarvillan är uppförd under tidigt 1900-tal av Luleåborgare i nationalromantisk stil med valmat mansardtak, småspröjsade fönster blottade timmerväggar. Byggnaden har ett högt kulturhistoriskt värde och ett pedagogiskt värde. Förslag till skyddsbestämmelser på plankartan:

- q1 Byggnaden får inte rivas.
- q2 Byggnaden får inte förvanskas.
- q3 Utökad bygglovsplikt gäller vid ändring samt tillbyggnad. Förändringar av byggnaden bör ske med varsamhet och med hänsyn till byggnadens särprägel vad gäller bl.a. materialval, färgsättning och proportioner.

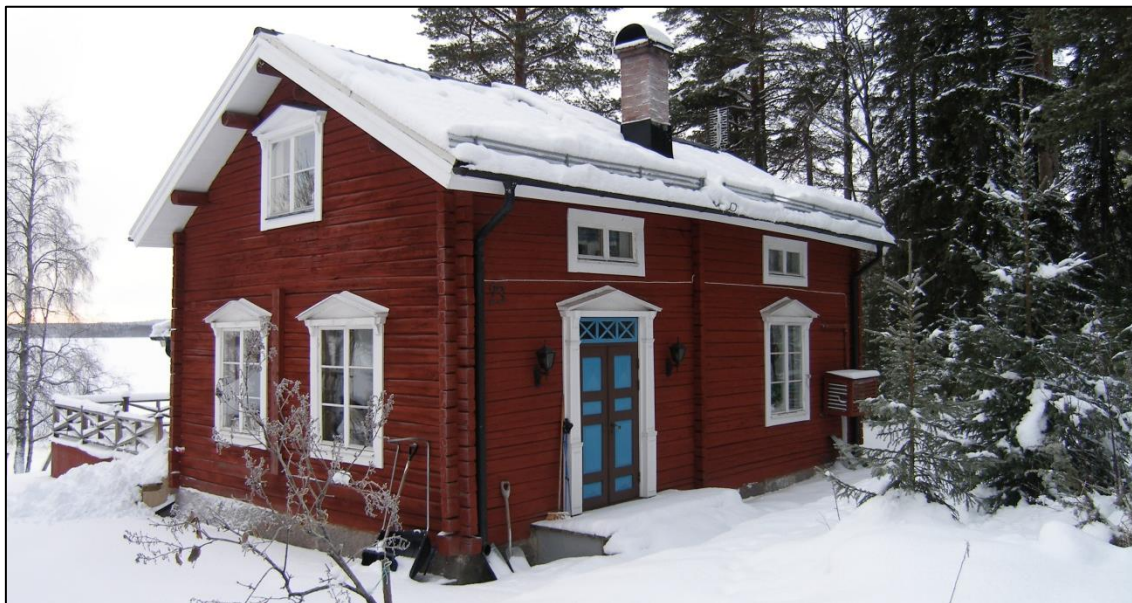
#### Lillviksholmen 14:19

Den timrade huvudbyggnaden är troligtvis från 1800-talet men flyttad till sin nuvarande plats som sommarstuga under mitten av 1900-talet. Huvudbyggnaden är välbevarad med klassicistiska byggnadsdetaljer - pilastrar som omger entrédörren samt frontoner över fönster och entrédörr. Entrédörren är en pardörr med överljusfönster, dess färgsättning kan ha kommit till på 1970-talet. Huvudbyggnaden har ett kulturhistoriskt värde. Förslag till skyddsbestämmelser på plankartan:

- q1 Huvudbyggnaden får inte rivas
- q2 Huvudbyggnaden får inte förvanskas. Förvanskningsförbudet gäller ursprunglig byggnadskropp och ej utbyggnaden mot vattnet. Eventuella tillägg och förändringar bör göras med varsamhet och anpassas till byggnadens kulturhistoriska värde vad gäller bl.a. materialval, färgsättning och proportioner.

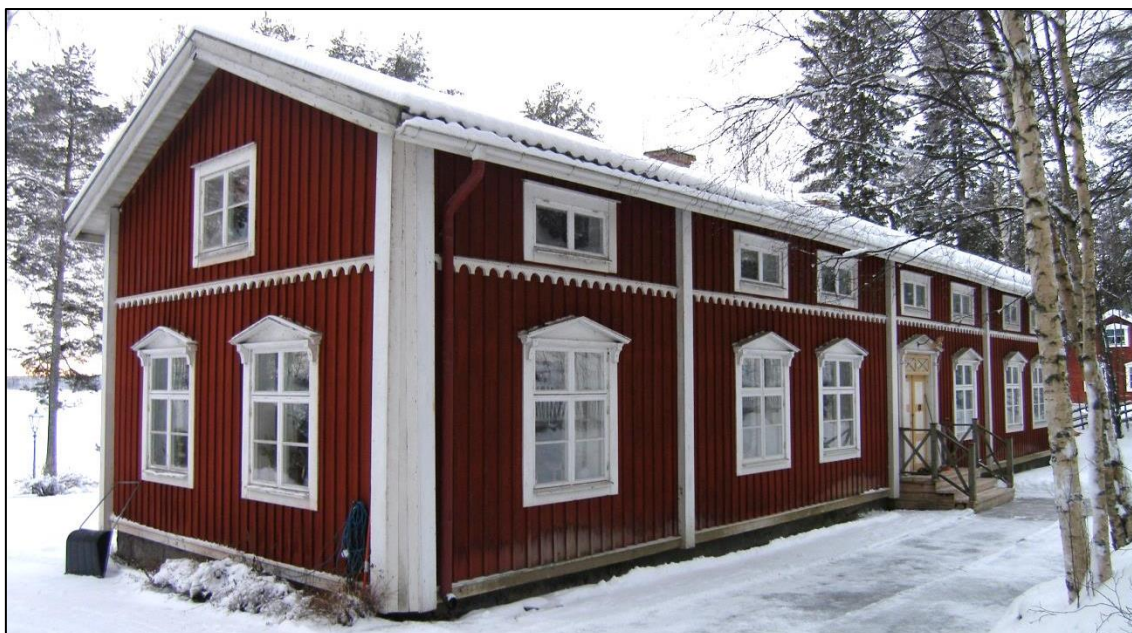
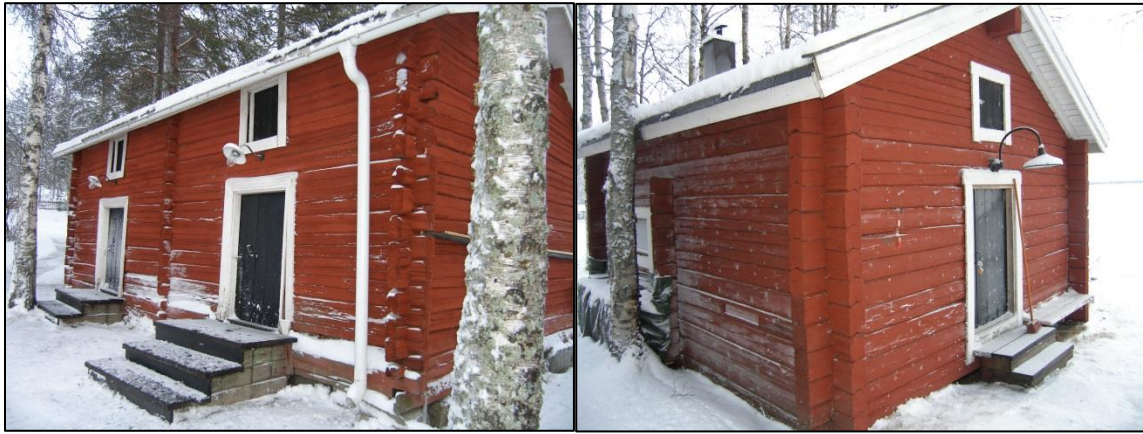
#### Lillviksholmen 14:26

Bild till höger dubbelhärbre. Bild till höger: bod

På fastigheten finns en välbevarad norr-bottensgård från 1800-talet med enkelstuga, bod och dubbelhärbre från samma tid.

Huvudbyggnaden är flyttad från Pite-Långnäs år 1965 och är försedd med klassicistiska byggnadsdetaljer. Pilastrar omger entré-dörrarna, dessa utgörs av pardörrar med överljusfönster. Frontoner är placerade över fönster och entrédörrar. Tandsnitt återfinns både på huvudbyggnad samt enkelstuga.

Gården utgör en av de bäst bevarade Norrbottensgårdarna i Luleå kommun och har ett högt kulturhistoriskt värde.

- q1 Byggnaderna får inte rivas
- q2 Byggnaderna får inte förvanskas. Förvanskningsförbudet gäller ej boden närmast vattnet.
- q3 Eventuella tillägg och förändringar bör göras med varsamhet och anpassas till byggnadernas kulturhistoriska värde vad gäller bl.a. materialval, färgsättning och proportioner.

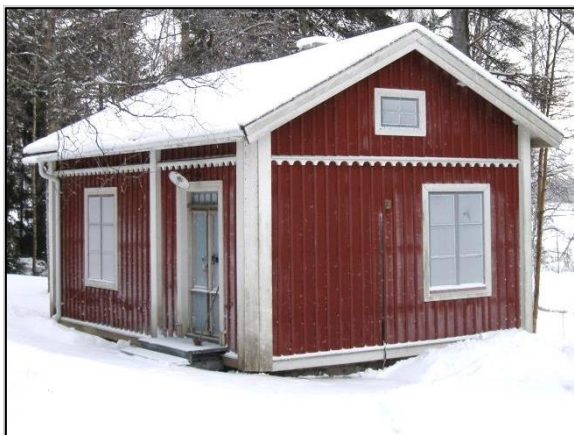
På fastigheten saknas huvudbyggnad. Det finns dock en enkelstuga som ursprungligen tillhörde samma fastighet som ovan nämnda Norrbottensgård. Även denna enkelstuga har höga kulturvärden.

Bild ovan. Enkelstuga

- q1 Byggnaderna får inte rivas
- q2 Byggnaderna får inte förvanskas.
- q3 Eventuella tillägg och förändringar bör göras med varsamhet och anpassas till byggnadernas kulturhistoriska värde vad gäller bl.a. materialval, färgsättning och proportioner.

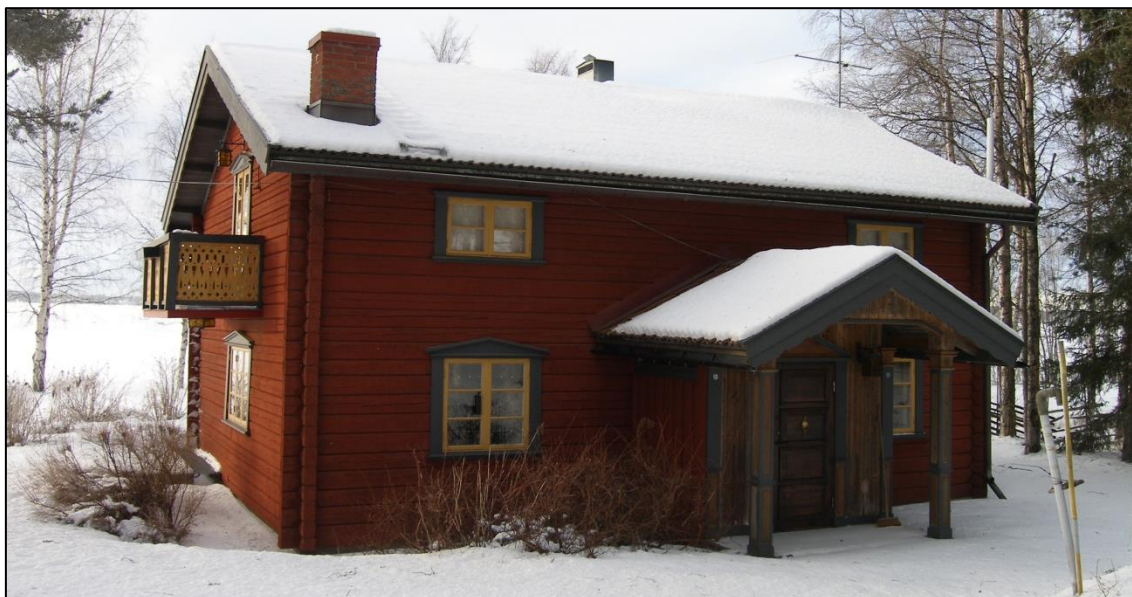
Den timrade byggnaden, på västra delen av fastigheten, är troligtvis från 1800-talet, och flyttades till nuvarande plats under mitten av 1900-talet eller senare. Entrén samt färgsättning på fönster och dörrar har nationalromantiska drag och kom troligtvis till under 1960- eller 1970-talet. Förslag till skyddsbestämmelser på plankartan:

Byggnad på västra delen av fastigheten

- q1 Byggnaden får inte rivas.
- q2 Byggnaden får inte förvanskas.
- q3 Förändringar av byggnaden bör ske med varsamhet och med hänsyn till byggnadens särprägel vad gäller bl.a. materialval, färgsättning och proportioner.

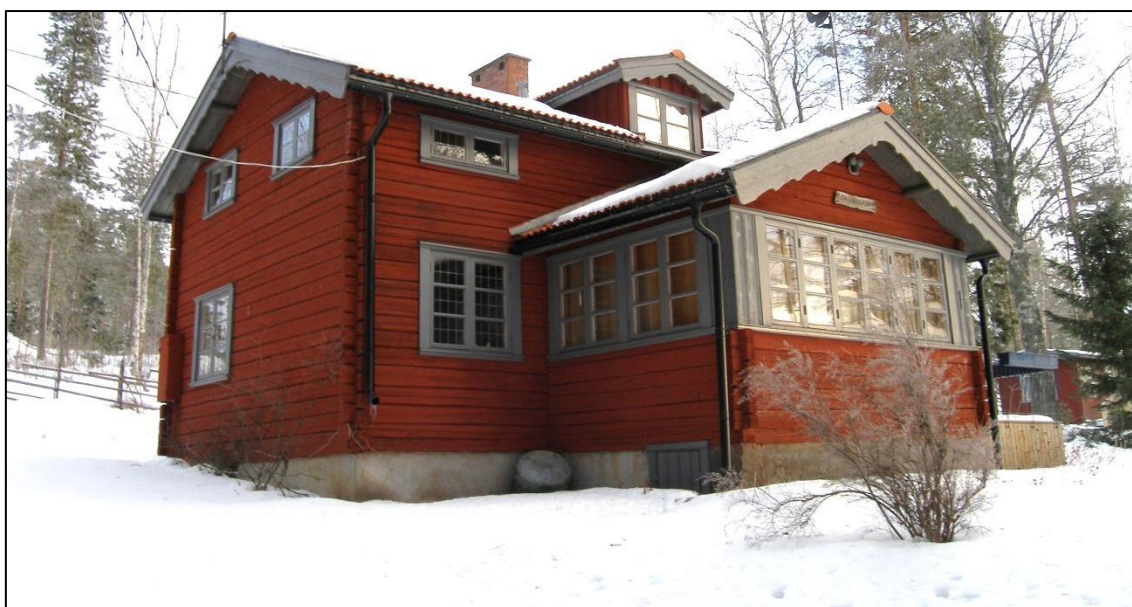
Byggnad på östra delen av fastigheten

Den timrade byggnaden, på östra delen av fastigheten, är troligtvis från 1800-talet och flyttad till nuvarande plats som sommarstuga under mitten av 1900-talet eller senare. Färgsättning och fönsterutformning har nationalromantiska drag. Förslag till skyddsbestämmelser på plankartan:

- q1 Byggnaden får inte rivas.
- q2 Byggnaden får inte förvanskas.
- q3 Förändringar av byggnaden bör ske med varsamhet och med hänsyn till byggnadens särprägel vad gäller bl.a. materialval, färgsättning och proportioner.

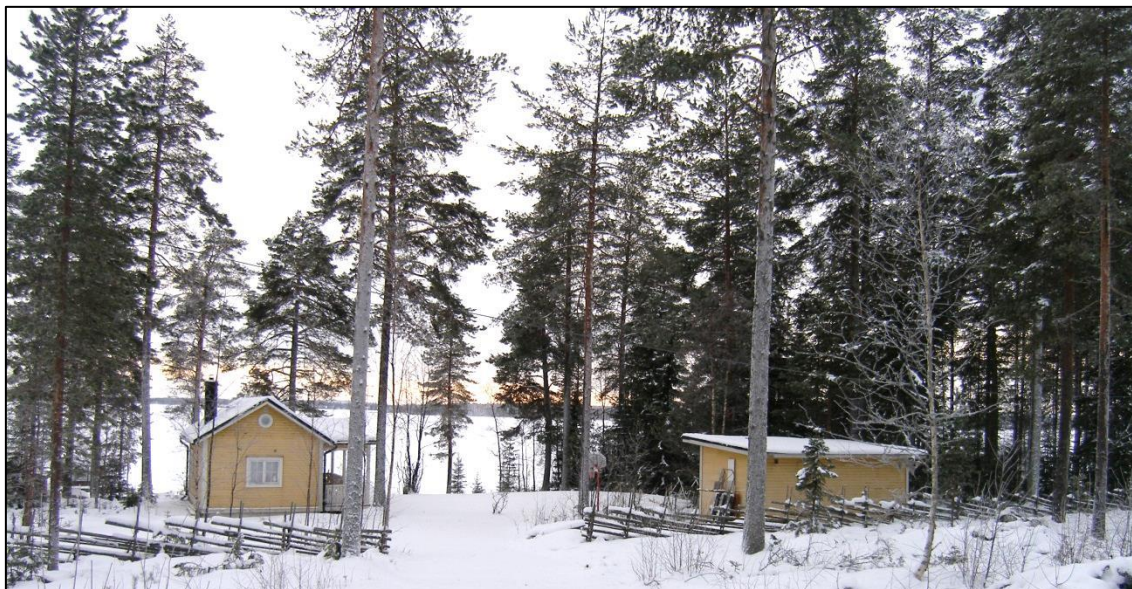
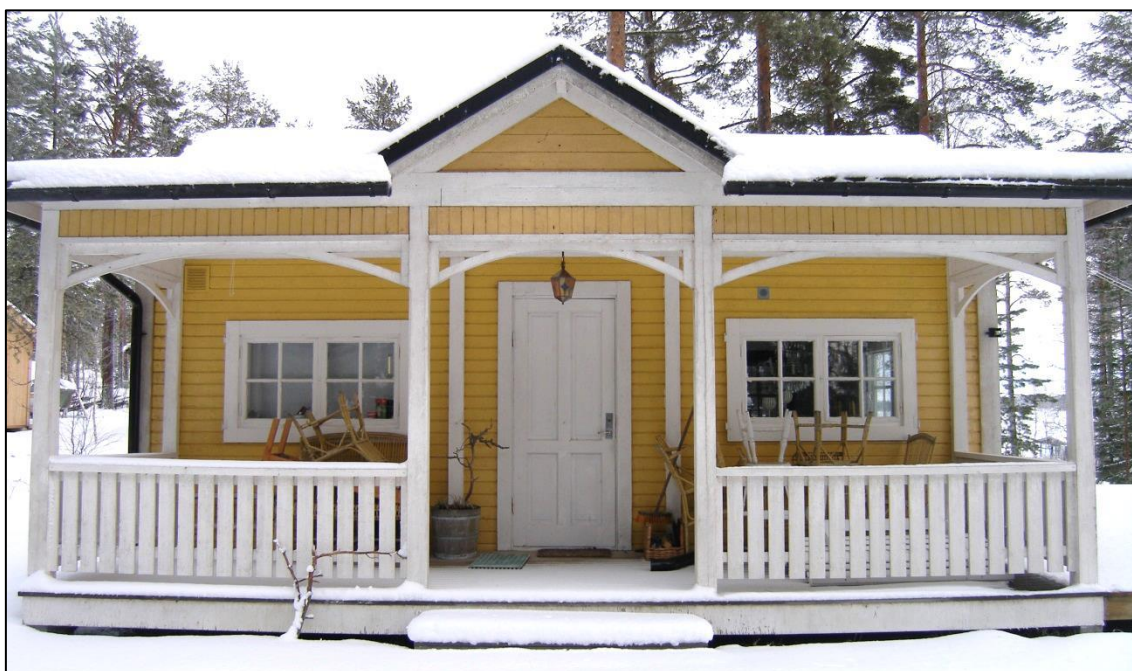
### Lillviksholmen 14:35

Huvudbyggnaden är ett fint exempel på den tidiga fritidshusbebyggelsen från första halvan av 1900-talet. Området närmast fastigheten har förändrats med nybyggnationer och rivningar. Det

gamla sommarstugeområdet har tappat sitt sammanhang vilket minskar det kulturhistoriska värdet på denna fastighet. Förslag till skyddsbestämmelser på plankartan:

- q1 Förändringar av huvudbyggnaden bör ske med varsamhet och med hänsyn till byggnadens särprägel vad gäller bl.a. materialval, färgsättning och proportioner
