Storheden 1:48 Översiktlig geoteknisk utredning

Luleå Miljöresurs AB

PM GEOTEKNIK

2020-12-11

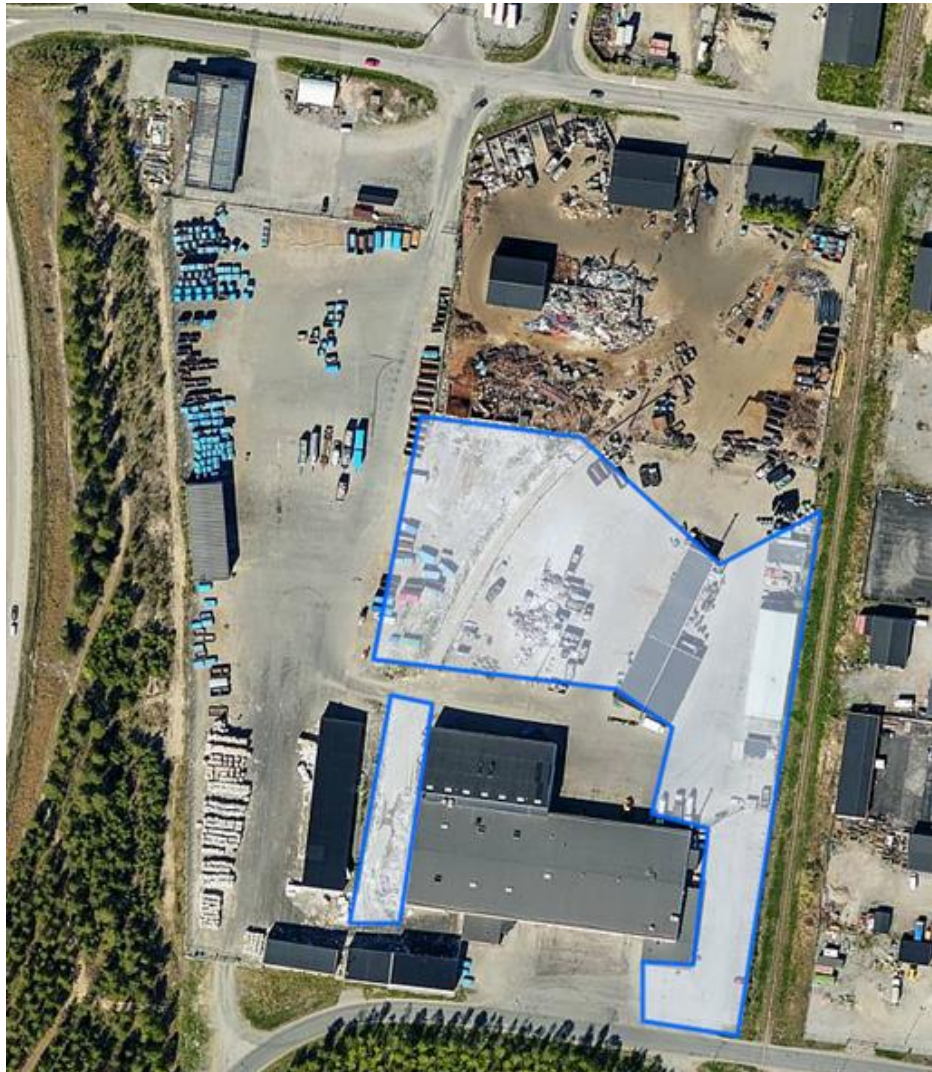
Figur 1-1 Blå-grå markering indikerar utredningsområdet inom fastighet Storheden 1:48.

AFRY har på uppdrag av Lumire (Luleå Miljöresurs AB) utfört en översiktlig geoteknisk och miljögeoteknisk undersökning inom deras fastighet Storheden 1:48 i Luleå. Syftet med markundersökningarna är att utreda vilka förutsättningar som föreligger inom fastigheten vid en framtida om/nybyggnation. Det har vid tidpunkten för utförandet av dessa undersökningar ej bestämts hur framtida markanvändning kommer att se ut, ett område för utredningen har dock preciserats i Figur 1-1 nedan.
