# PORSÖN, LULEÅ

## Kulturmiljöanalys

Bebyggelseinventering, kulturhistorisk analys, karaktärsdrag, riktlinjer & rekommendationer

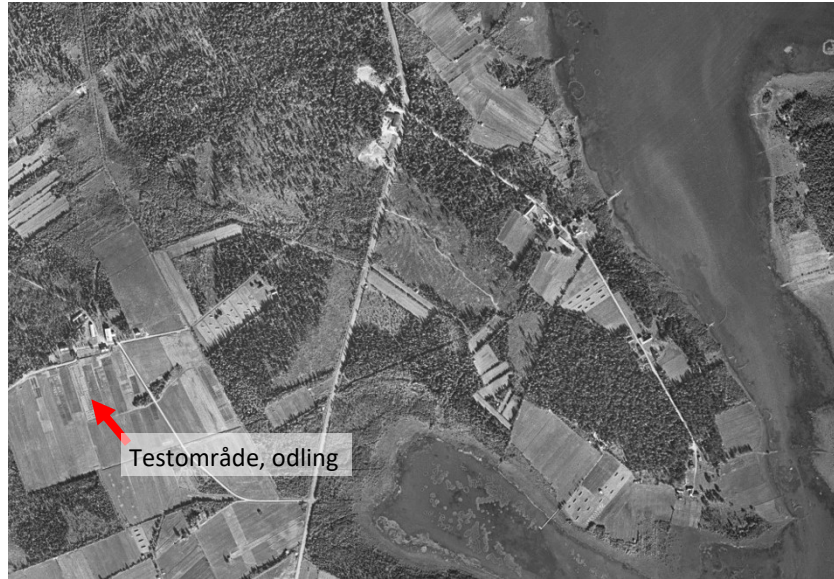
Fig 2. Ortofoto (1960) © Lantmäteriet

Visar Porsögårdens testanläggning för utsäde som inrättades under 1930-talet strax väster om Porsöudden.

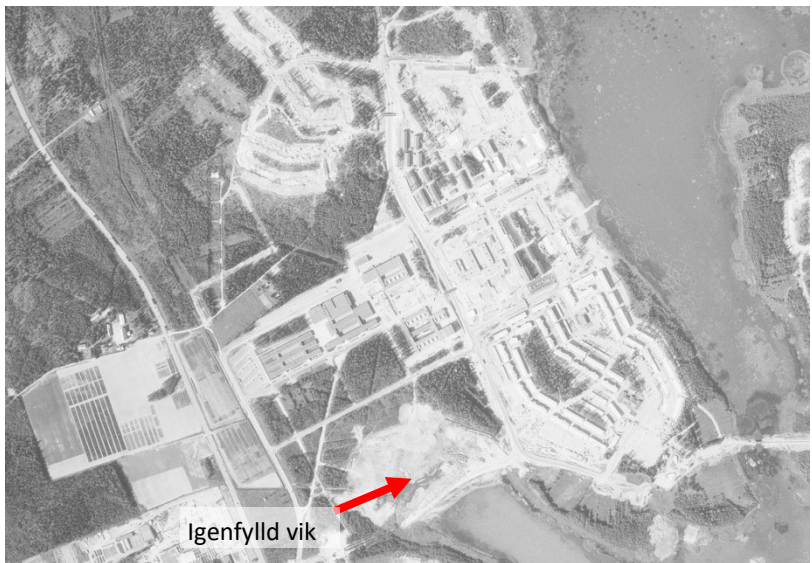
Fig 3. Ortofoto (1975) © Lantmäteriet

Visar på att Ytterviken fyllts ut, att Porsögårdens testanläggning expanderat och framför allt på exploateringen i området. Etablering av Luleå tekniska högskola, det nytilkomna Porsö centrum med omkringliggande bostadsbebyggelse. Sundet mellan Porsön och Björkskatan har smalnats av och försetts med en gång- och cykelbro. Äldre gatustrukturer är uppbrutna.

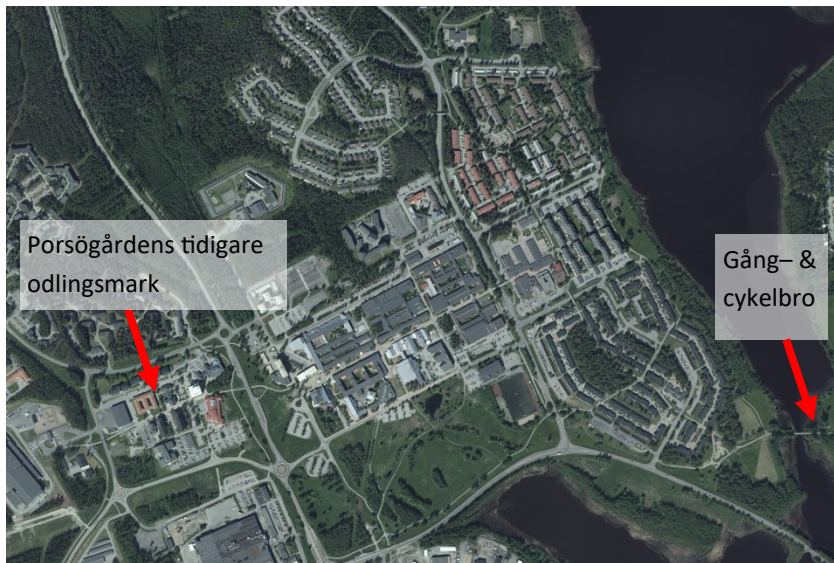
Fig 4. Ortofoto (2020) © Lantmäteriet

Foto över området idag med en samlad bebyggelse som sträcker sig från strandlinjen och in mot universitetsområdet. På Porsögårdens tidigare odlingsmark finns idag industribebyggelse.

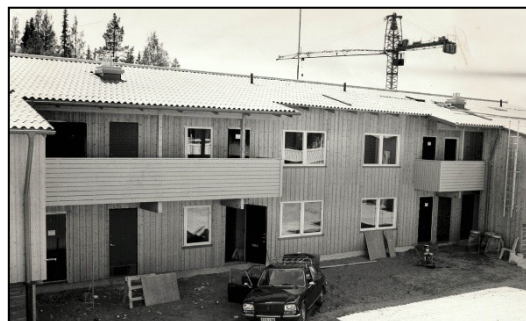
**Fig 5.** Loftgångshus. Arkitektur som möjliggör för mänskliga möten. År: 1974. Arkiv: NBM

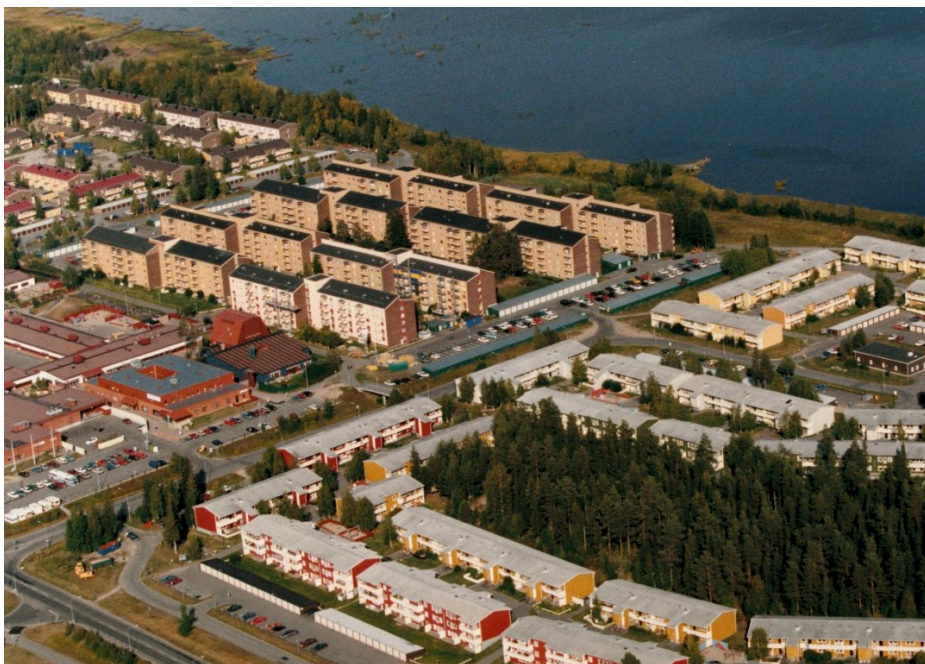
**Fig 7.** Ett färdigställt Porsö centrum som visar på rutnätsmönster, funktionsindelningar liksom grönska och vattennära läge. År: okänt. Fotograf: *Magnus Persson*, NSD, Arkiv: NBM

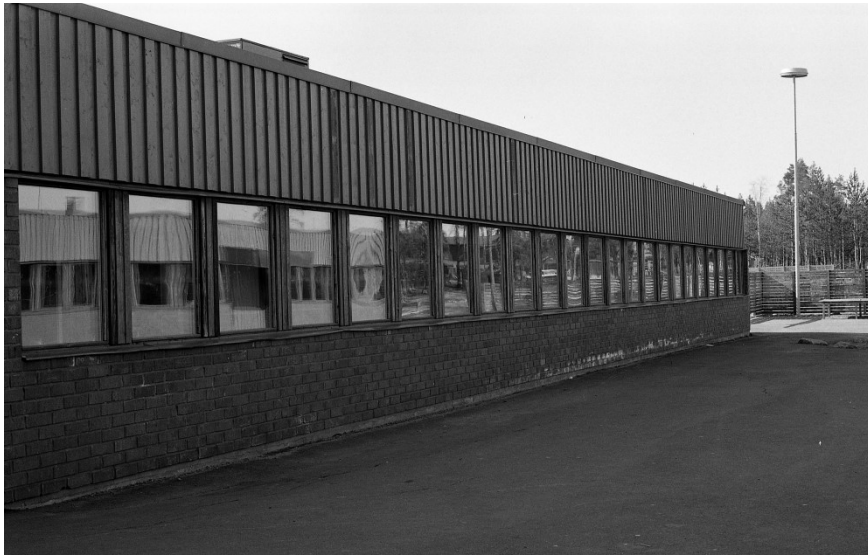
**Fig 11 .** Fönsterband, ett byggnadselement som visar på rationell och strukturalistisk arkitektur. År: 1981 Fotograf: Margareta Rantatalo. Arkiv: NBM

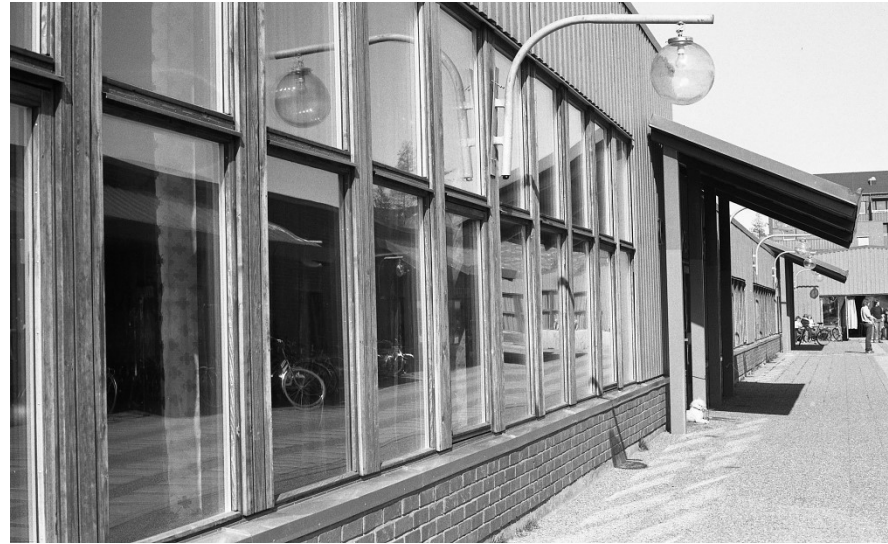
**Fig 13.** Ursprungligt hade området en enhetlig exteriör armatur, en glasglob med en enkel metallkonsol i smakfull utformning. År: 1981 Fotograf: Margareta Rantatalo. Arkiv: NBM

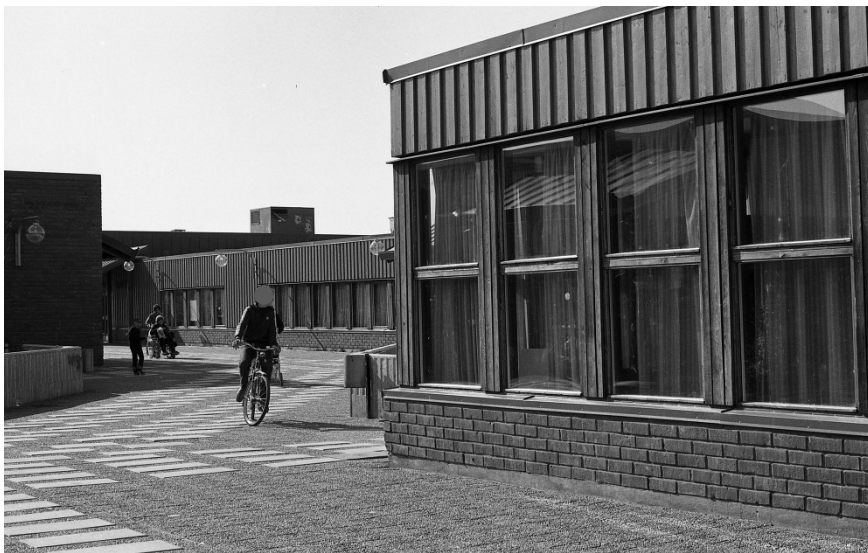
**Fig 12 .** Torget i Porsö centrum, byggnadsvolymer med tydliga linjer. Fönsterband över hörn är ett inslag från funktionalismen och bidrar till gott ljusinsläpp i byggnaden. År: 1981 Fotograf: Margareta Rantatalo. Arkiv: NBM

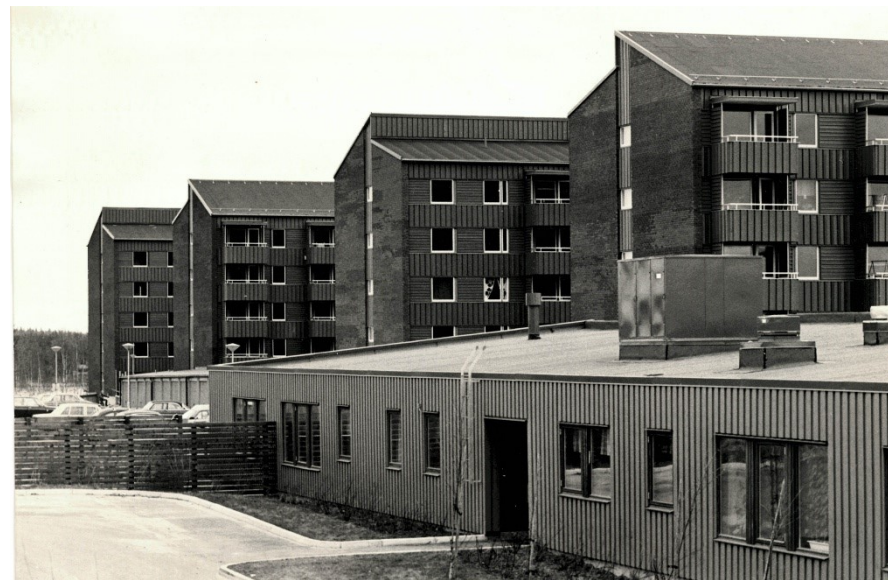
**Fig 14.** Bilden visar höghusen på Lill-Porsön innan fasadbyte. År: 1977. Arkiv: NBM

Arkitekturen präglas av de långsträckta, förskjutna och fristående huskropparna. Byggnadsdetaljerna karaktäriseras av det mörka lerteglet och horisontella och vertikala linjer. Byggnadernas fasader är inte ursprungliga utan förändrade och förvanskade i samband med tilläggsisolering och fasadbyte under 1990-talet. Idag består fasaden av sinuskorrigerad plåt i varierade kulörer om beige, gul och grön. Den övre våningen markeras med en fyrkantig dekor i avvikande färgsättning. Den nya fasaden är en förvanskning av byggnaderna då den tydligt avviker från tidigare utförande som gav ett mer enhetligt intryck. I den ursprungliga fasaden gjordes ingen skillnad på våningsplan eller huskropp. Det ursprungliga uttrycket anspelade också mer på byggnadens horisontella linjer än de vertikala som idag är iögonfallande (se bild sid, 13).

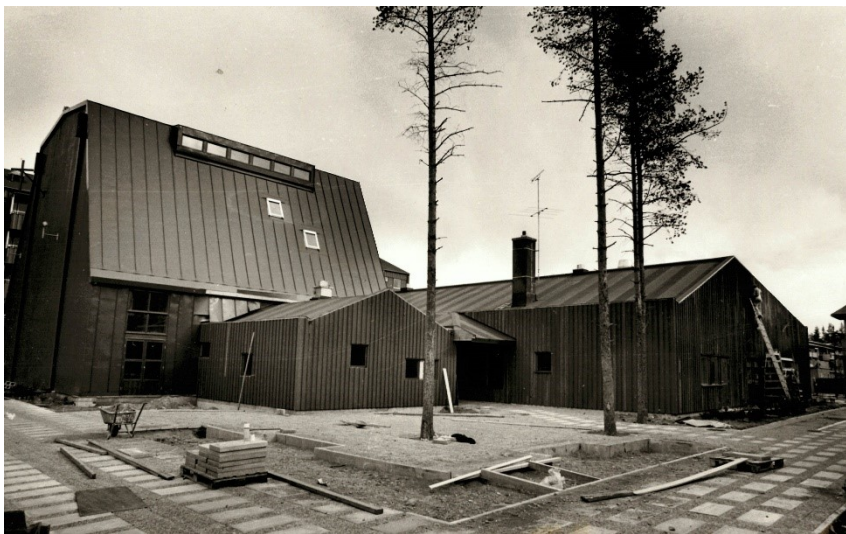
**Fig 15.** Porsö kyrkas ladugårdslika utformning anspelar på tidigare jordbruksbebyggelse. På bilden är byggnaden nyuppförd, med tydliga rena linjer och öppet torg. Arkiv: NBM

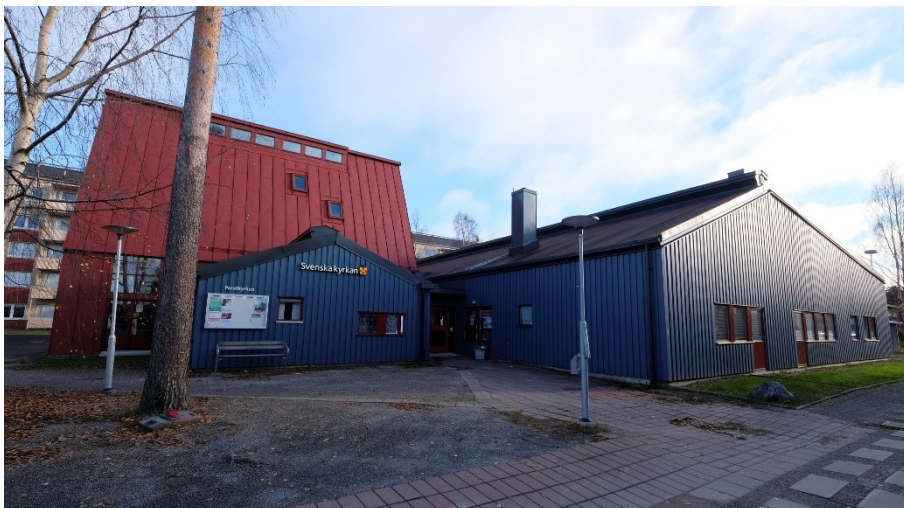
**Fig 16.** Kyrkobyggnaderna har försetts med grövre panel sen uppförandet och taket är tilläggsisolerat. De tydliga linjerna är något utsuddade. Kyrksalen är sig lik.

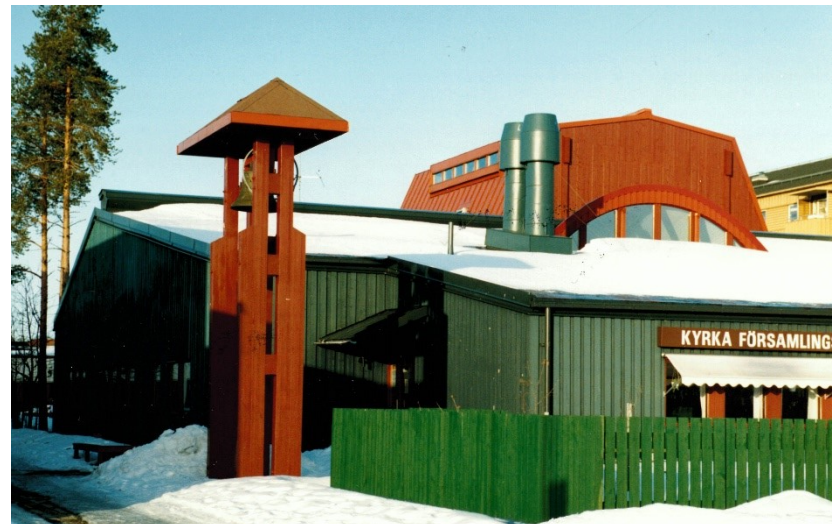
**Fig 17.** Porsö kyrka i sin klara färgsättning och utmärkande byggnadsvolymer. År: 1993 Arkiv: NBM

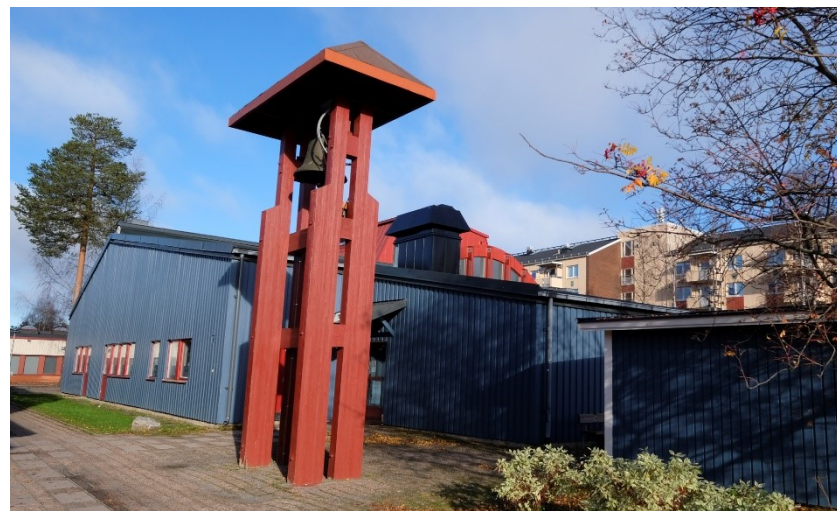
**Fig 18.** Ny färgsättning i blått och rött. Sett till byggnadsvolymer är kyrkan sig lik sedan 1993.

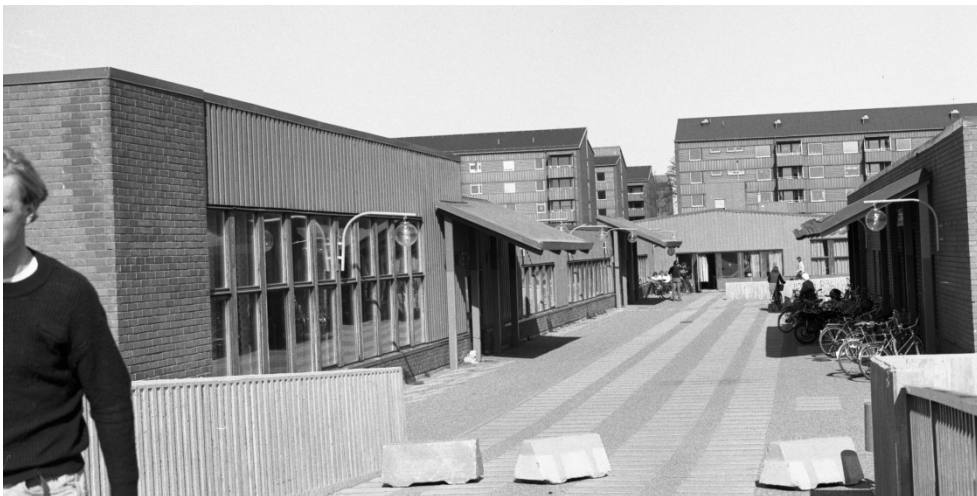
**Fig 19.** Funktionsfördelningen är tydlig mellan byggnadsvolymer i centrum, de tydliga gångstråken som även markeras med långsträckta betongelement. Lägg märke till den ursprungliga och enhetliga armaturen. År: 1981, Fotograf: Margareta Rantatalo, Arkiv: NBM

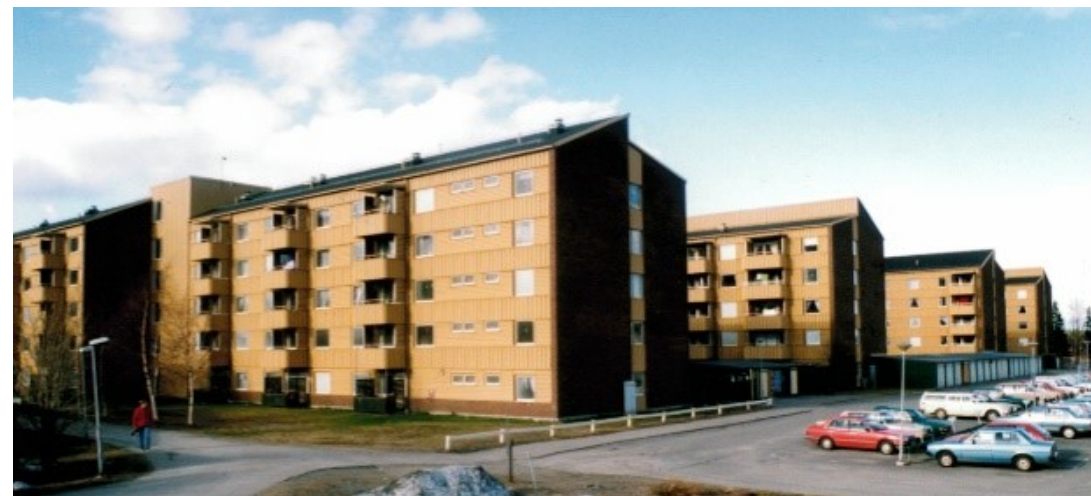
**Fig 21.** Höghusen på Lill-Porsön hade ursprungligt en genomgående färgsättning. Arkiv: NBM

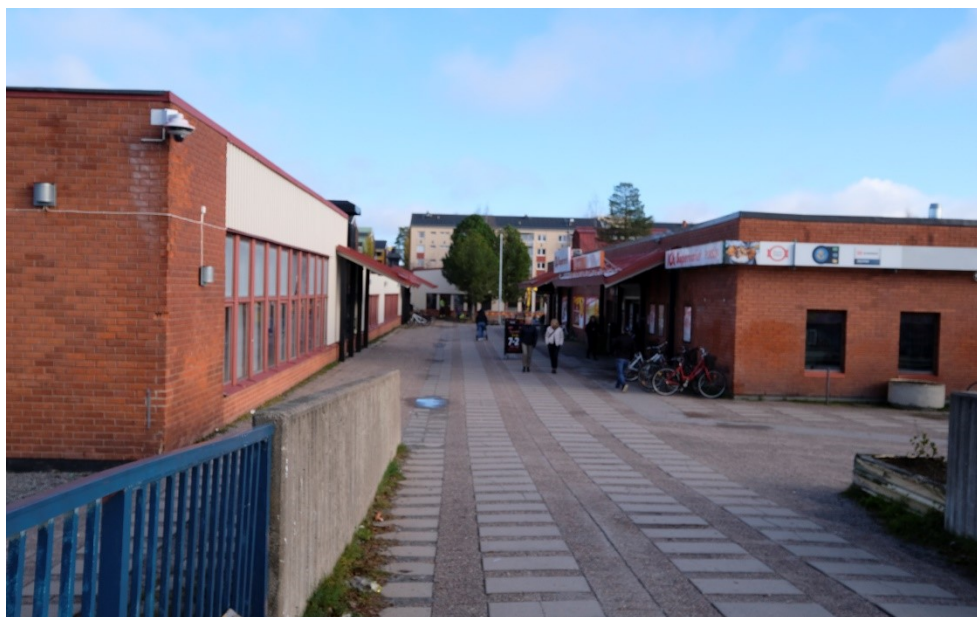
**Fig 20.** Idag är centrum i stort behov av underhåll sett till flagnad färg på räcken, träsiga betongelement och tjälskadad markbeläggning. I övrigt är byggnadsstrukturen sig lik.

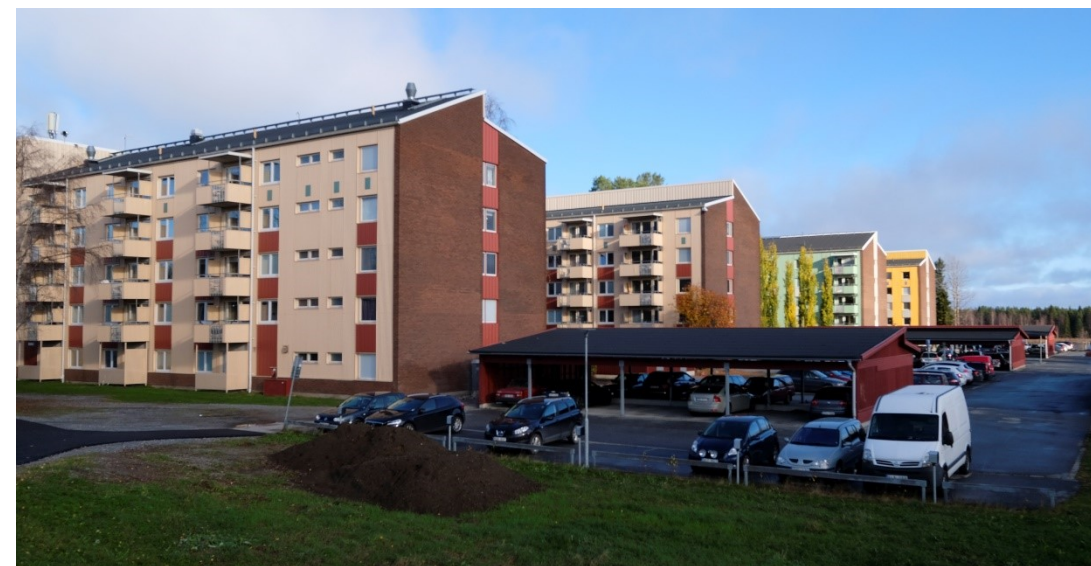
**Fig 22.** Byggnaderna på Lill-Porsön har idag en förvanskad fasad. Fasaden har tilläggsisolerats och fönstren går inte längre ut i fasadlivet. De vertikala och horisontella raderna är uppbrutna med färg och dekor. Färgsättningen separerar byggnadsraderna.

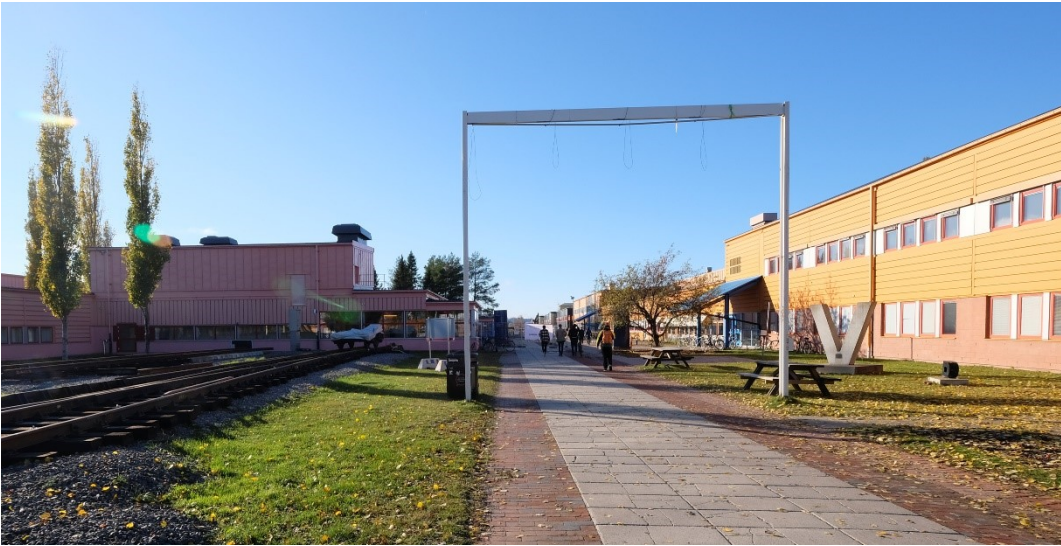
**Fig 25.** Luleå tekniska universitet har likt Porsö centrum en strukturalistisk arkitektur.

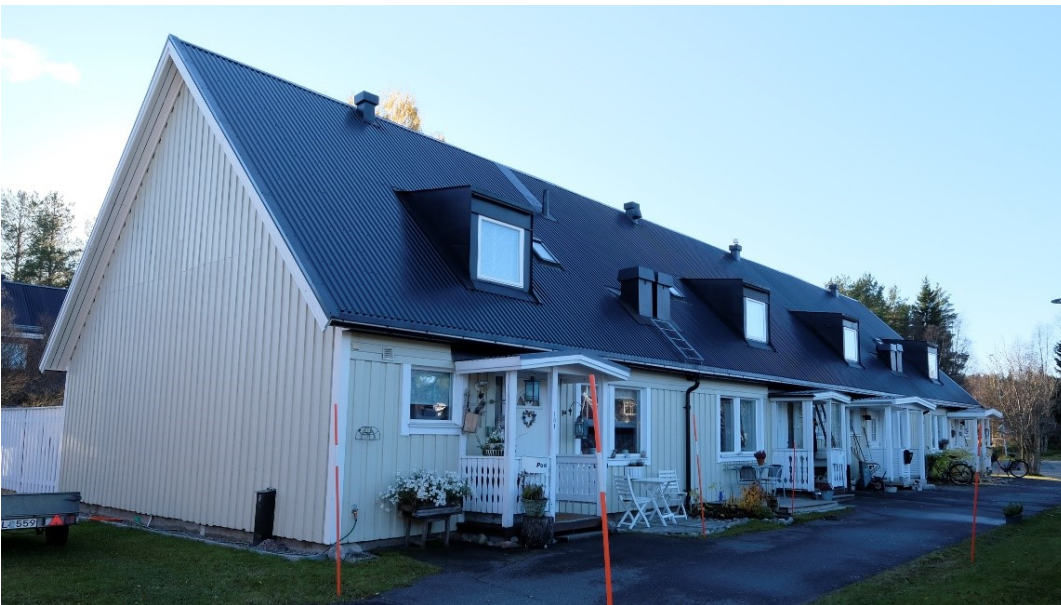
**Fig 26.** Sundet är ett bostadsområde med radhuslängor, kedjehus och fristående småhus. Området ligger nära vattnet och grönskan på innergårdarna är väl etablerad.

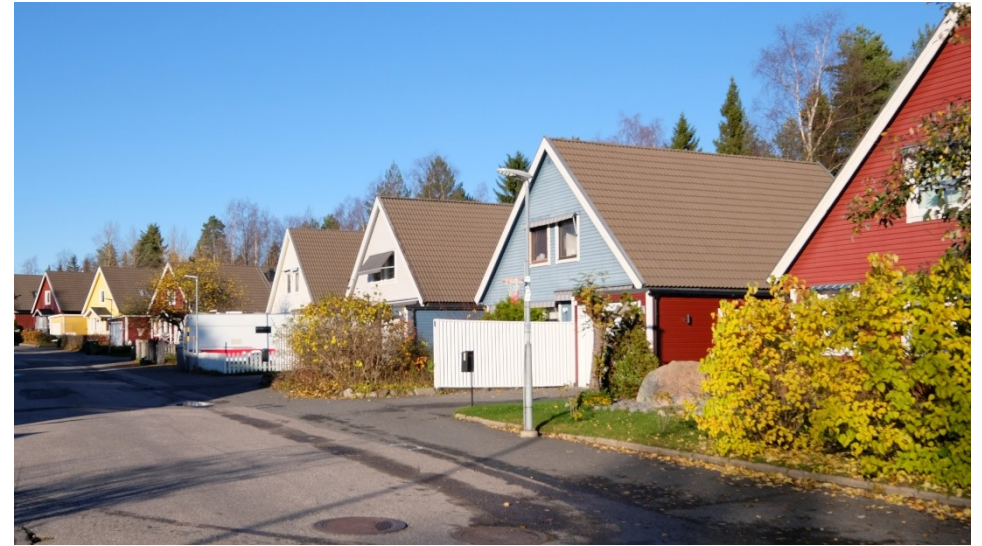
**Fig 27.** Bebyggelsen på Berget utgörs av villabebyggelse i olika former och är anpassad till topografin. På bilden syns hus i 1 1/2 plan med gavelsidan och garage mot gatan.

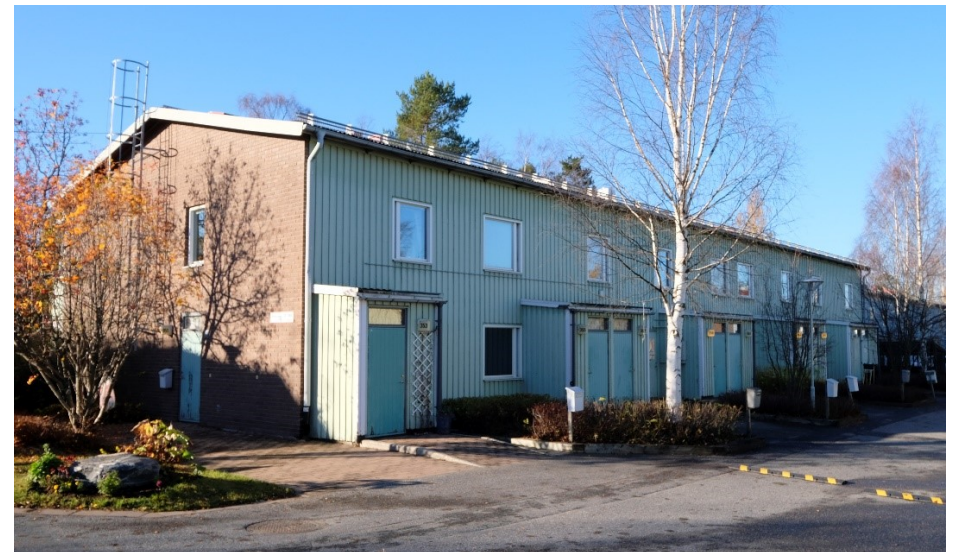
**Fig 28.** Området Stranden består huvudsakligen av radhusbebyggelse i två våningar. Gavlar i mörkt lertegel och träpanel i pastellkulörer.

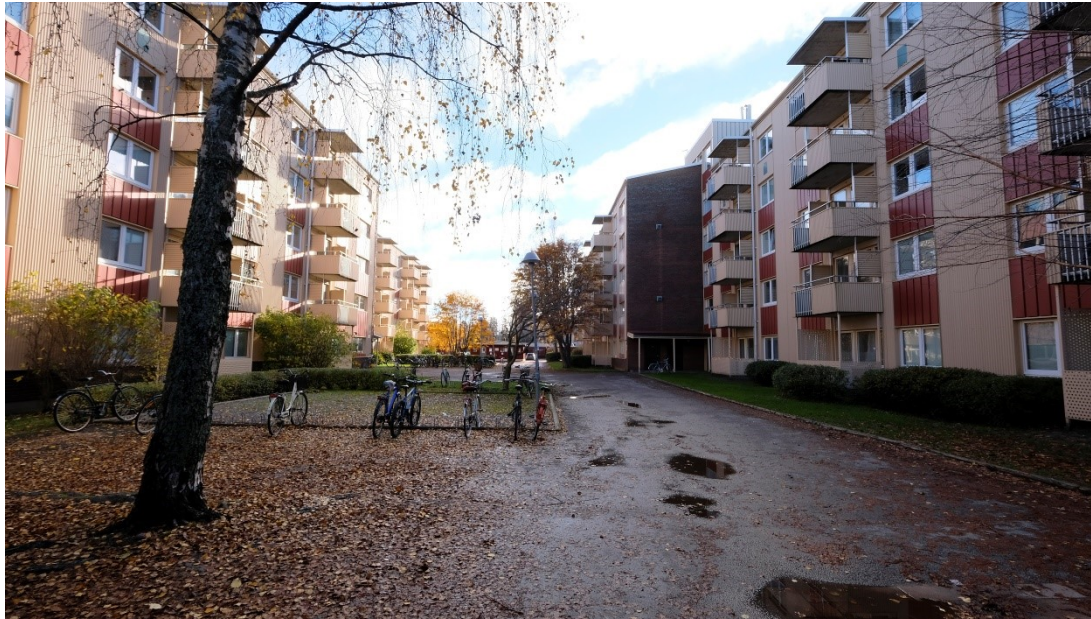
**Fig 29.** Lill-Porsön karaktäriseras av långsträckta femvåningshus med luftiga gårdsmiljöer.

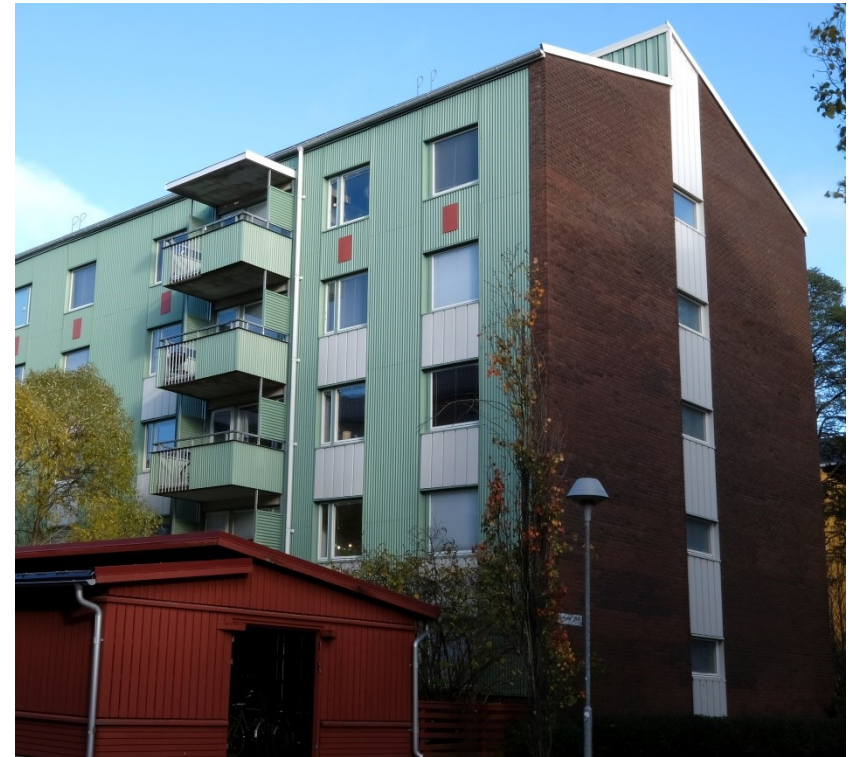
**Fig 31.** Lill-Porsön, Byggnaderna har fasader av tegel och plåt.

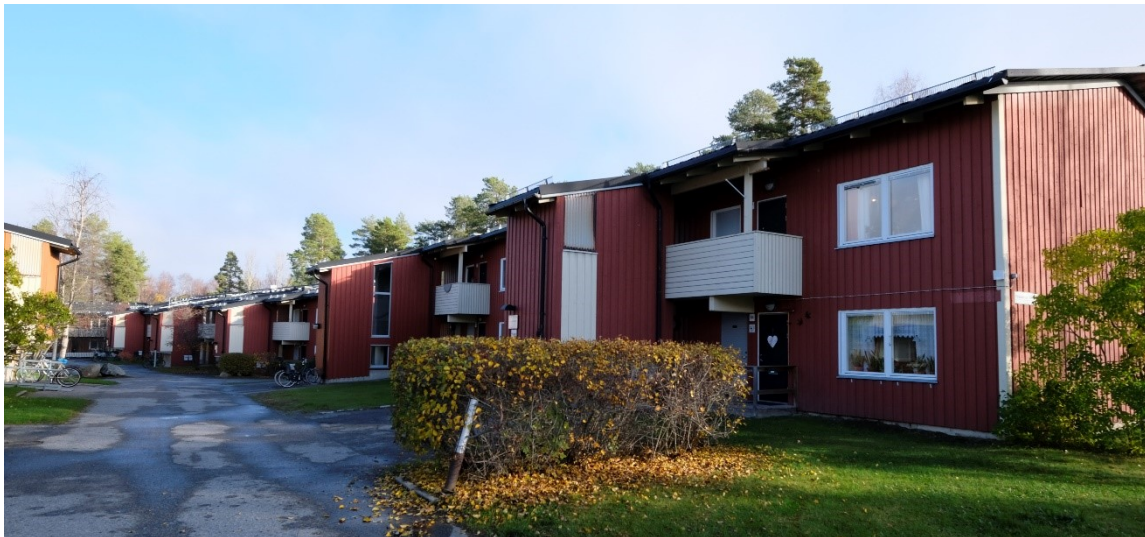
**Fig 30.** Området **Udden** präglas av radhuslängor i två våningar, utanpåliggande trapphus med loftgångar. Huskropparna är placerade med entréerna emot varandra för att skapa naturliga sociala ytor.

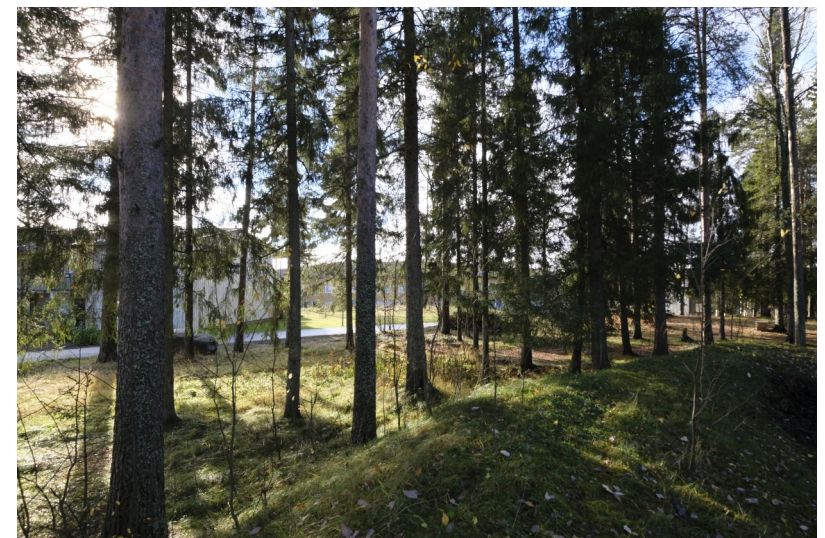
**Fig 32.** Området **Udden** är uppbyggt som en cirkel runt ett grönområde. Rekreatiomsområden som dessa är förhållandevis ovanliga idag och är ett bevarandevärt inslag i Uddens planstruktur.

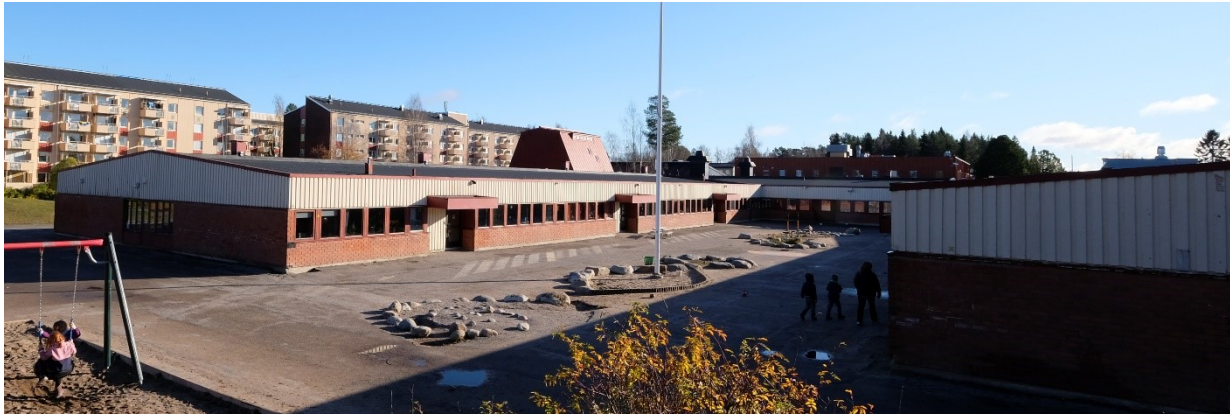
**Fig 34. Skolbyggnaden** med sin låga arkitektur och mänskliga skala. Kyrkan och höghusbebyggelsen sticker upp ovanför.

**Byggnadsvolym 1.** Skolbyggnaden är ett envåningskomplex som vilar på en låg sockel av betong. Fasaden består av en låg bröstning med murat rött tegel i halvtensförband. Uptill består fasaden av en lockpanel i ljus beige kulör. Byggnaden är försedd med fönsterband som partvis sträcker över hörn, ett tydligt inslag från funktionalismen. Över byggnadens entréer finns skärmtak i röd plåt som vilar på svarta kvadratiska profilbalkar i stål. Skärmtaken visar på ett enkelt men rustikt uttryck, detaljerna är sparsmakade och ingenting döljs i konstruktionsväg. Taket på byggnaden är ett flackt sadeltak.

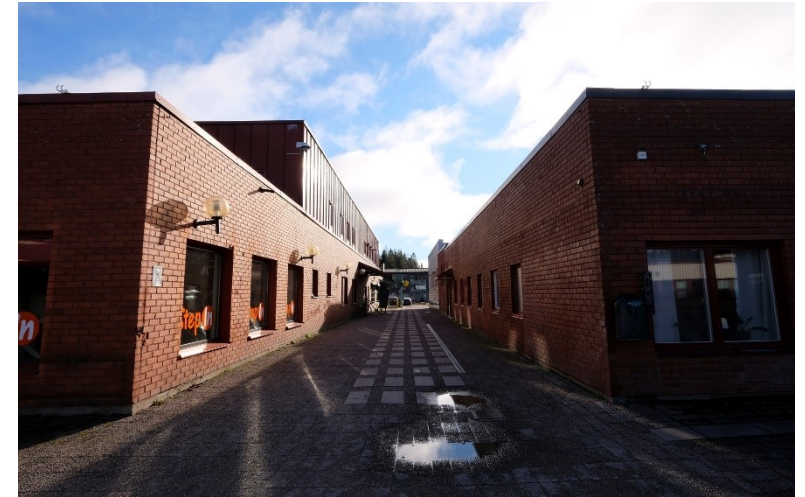
**Fig 36.** Bilden visar det långsträckt gångstråket ut från centrum mot parkeringen. Under 2000-talet förlängdes gångstråket i och med tillbyggnationen av **Servicebyggnaden** (T.v.).

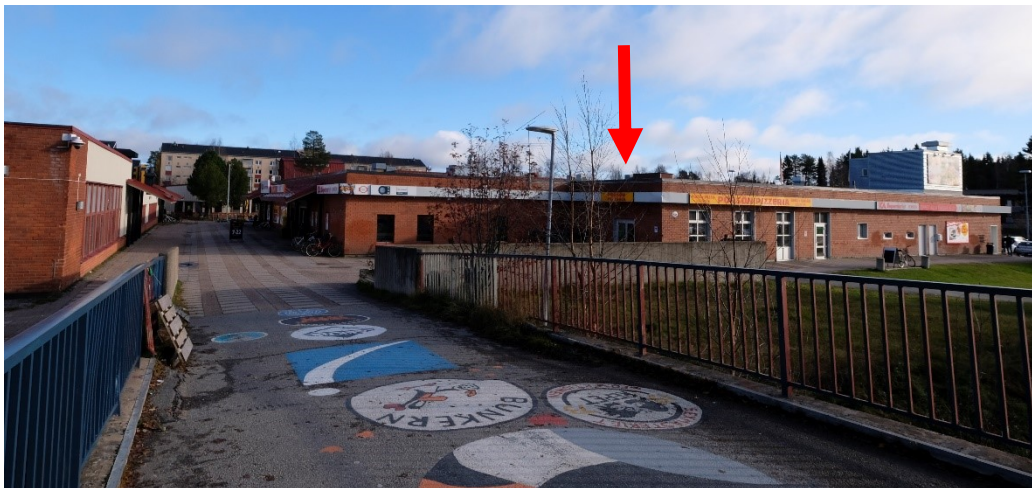
**Fig 35. Servicebyggnaden** med matbutik, restaurang, postombud och frisör. Byggnaden är lågskalig. Parkeringsplatser ligger till höger om byggnaden.

**Byggnadsvolym 2** innehåller servicelokaler som matbutik, restaurang, postombud och frisör. Byggnaden är i ett våningsplan som vilar på en låg sockel av betong. Fasaden är av rött tegel murat i halvtensförband. Byggnaden är försedd med skärmtak över entréerna utförda i samma stil som byggnadsvolym 1, och här vitmålade. Fönster och dörröppningar är förhållandevis små vilket gör att byggnaden upplevs som mycket homogen och solid med sitt röda tegel som huvudsakligt fasadmaterial. Byggnaden har ett pappinklätt terrasstak. Fönstersättningen är lekfull och består av röda enlufts-fönster. Byggnaden har en mindre tillbyggnad mot parkeringen som tillkommit under 2000-talet, försedd med grå plåtfasad. Tillbyggnaden förlänger det smala gångstråket.

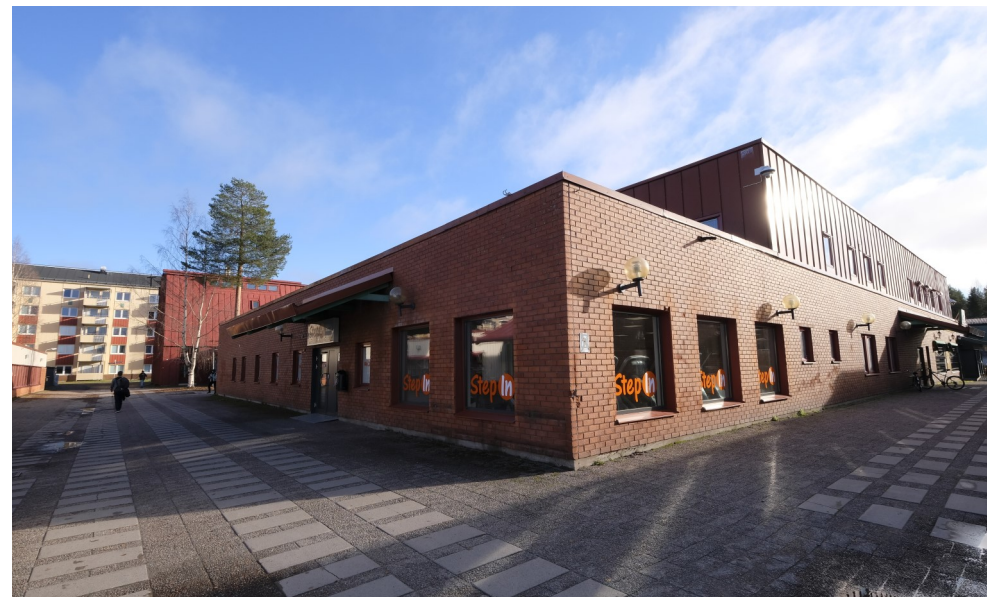
**Fig 37. Vårdbyggnaden** med ytterligare en våningshöjd vars volym markerats med ett annat material, badtäckt, falsad, röd plåt.

**Byggnadsvolym 3** är Vårdbyggnaden som inrymmer bland annat mödravårdscentral, tandvård och träningslokal. Byggnaden består av två våningar. Våning ett består av rött tegel, murat i halvtensförband och våning två har en röd falsad bandtäckt plåtfasad. Den röda plåten återfinns i skärmtaken över entréerna. Plåttaket vilar på grönmålade konsoler av kvadratisk profilbalk i stål. Fönstersättningen är lekfull och består av röda enlufts-fönster.

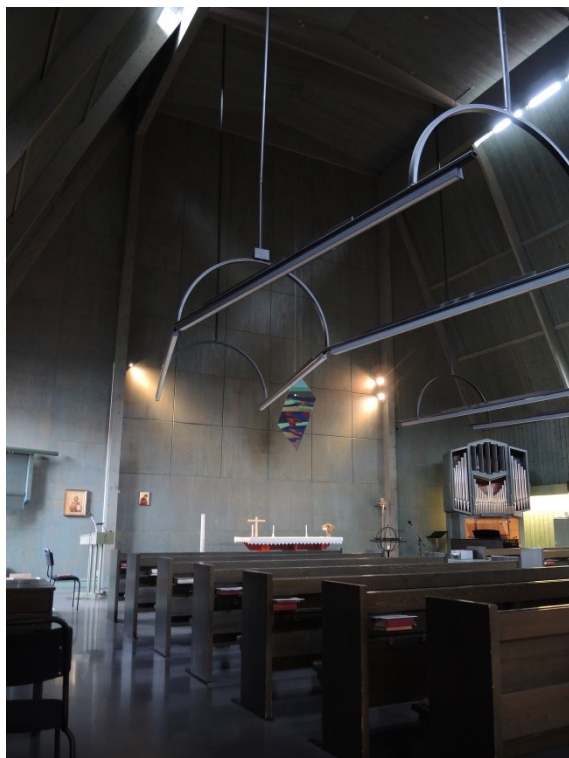
**Fig 38.** T.v. **Kyrkorummets** interiör med den generösa takhöjden och ladugårdsformen. Både väggar och tak är av grönt laserat trä.

**Byggnadsvolym 4.** Porsöns kyrka ritades av Stefan Alenius. Den stod färdig 1976, i samma veva som skolan, vårdcentralen och livsmedelshallen. Kyrkans olika exteriöra volymer skvallrar om ett motsvarande invändigt utrymme, färgsättningen följer ett tydligt tema både in- och utvändigt med klara färgstarka kulörer. Kyrkorummet går i en blågrön färgsättning, torget en röd och församlingssalen i en grön. Utvändigt är kyrkorummet rött och sakristia samt församlingshem blå. Det röda kyrkorummet anspelar på en ladugårds uttryck med en typ av säteritak. Gavlarna är försedda med slät rödslammad panel medan långsidorna är en förlängning av det skivtäckta plåttaket. Fönstersättningen är lekfull och innovativ med olika typer, storlekar och placeringar. Lekfullheten återfinns även resterande byggnads taktäckning som består av takpapp, lagt i vertikala ränder i rött och mörkt blått.

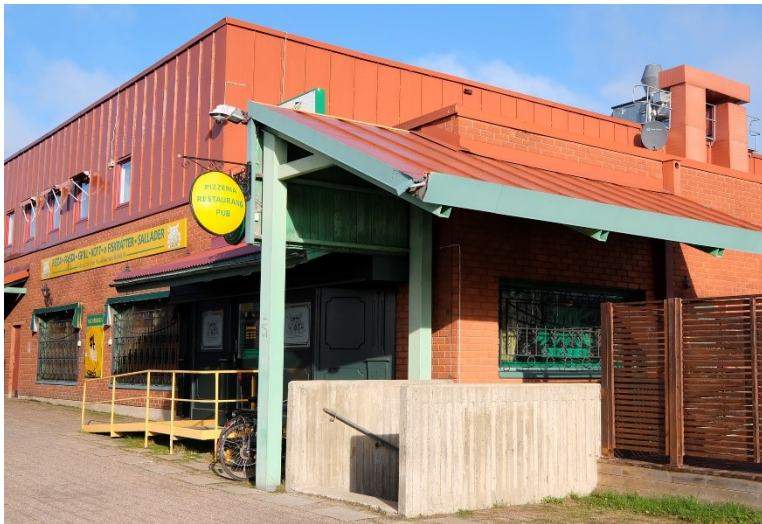
**Fig 41.** Skärmtak med synlig konstruktion målade i olika grundfärger för att tydliggöra byggnadernas funktioner.

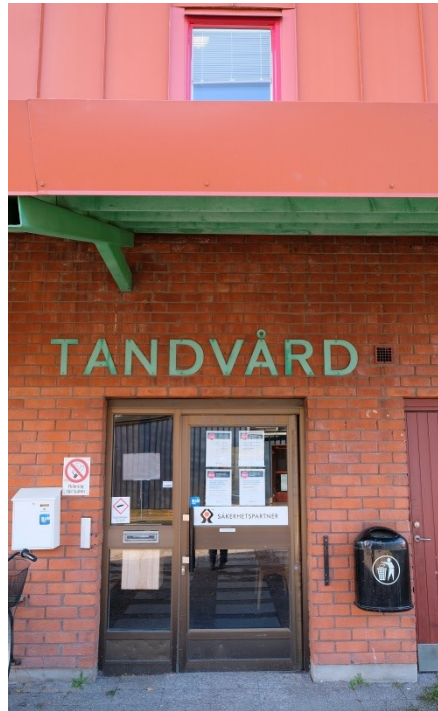
**Fig 43.** Tydlig skyltning som går ihop med områdets funktionsindelning och färgkodning.

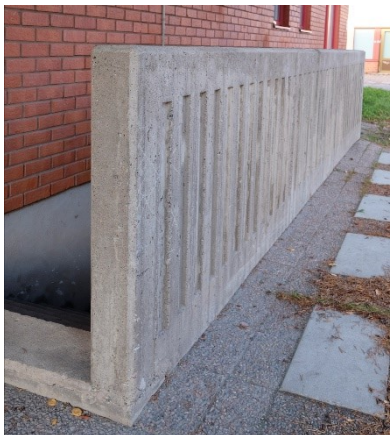
**Fig 42.** Betong-element, flertalet i dåligt skick.

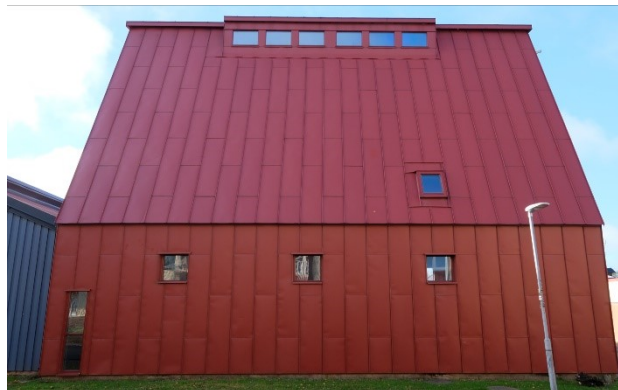
**Fig 44.** Porsö kyrka med en färg- och fönstersättning som går ihop med övriga byggnader i centrum.

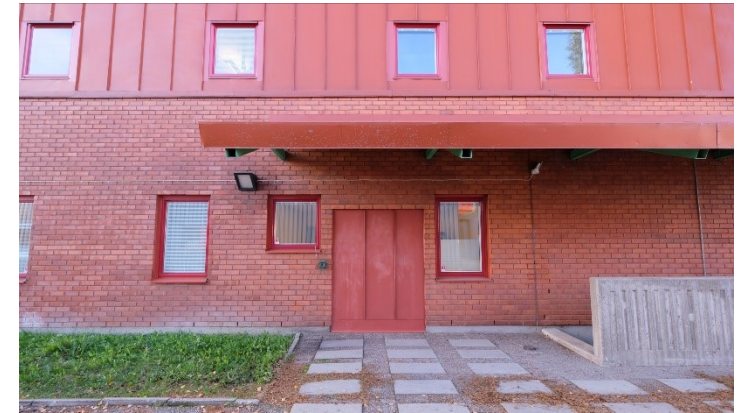
**Fig 45.** Solida tegelväggar av rött tegel som går igen i den falsade plåtfasaden. Fönstersättningen följer insidans funktion och upplevs lekfull från utsidan.

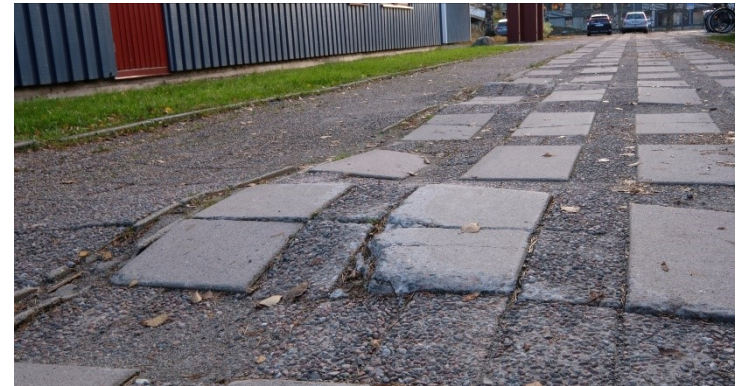
**Fig 46.** Markbeläggningen är i stort behov av underhåll efter tjälskador. Grundvisionen är tydligt riktade gångstråk.

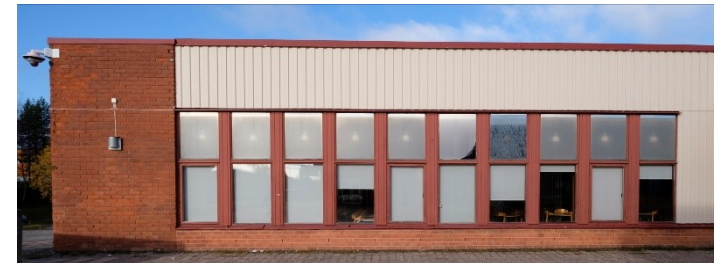
**Fig 47.** Skolbyggnaden i centrum karaktäriseras av långsträckta fönsterband, tegelpartier och träpanel.

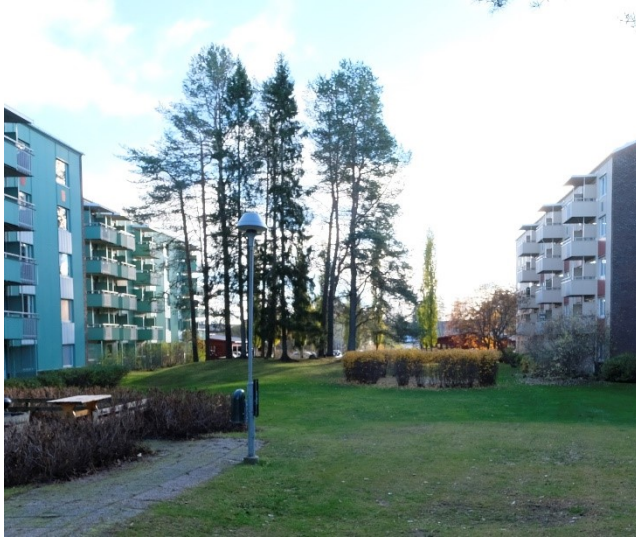
**Fig 48.** Mellan höghusen på **Lillön** skapas stora innergårdar där den mittersta är kuperad. Inom området finns ett rikt antal olika trädsorter.

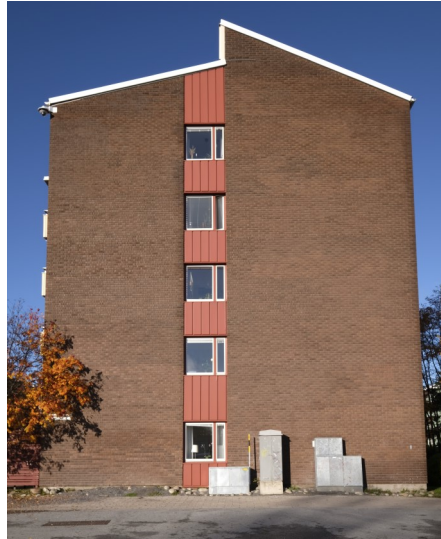
**Fig 50.** Höghusens gavelsidor, solida tegelfasader av mörkt lertegel, pulpettak med höjdförskjutna huskroppar och markerat vertikalt fönsterparti..

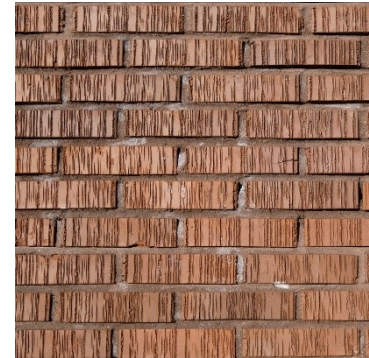
**Fig 52.** Mörkt lertegel med riven yta.

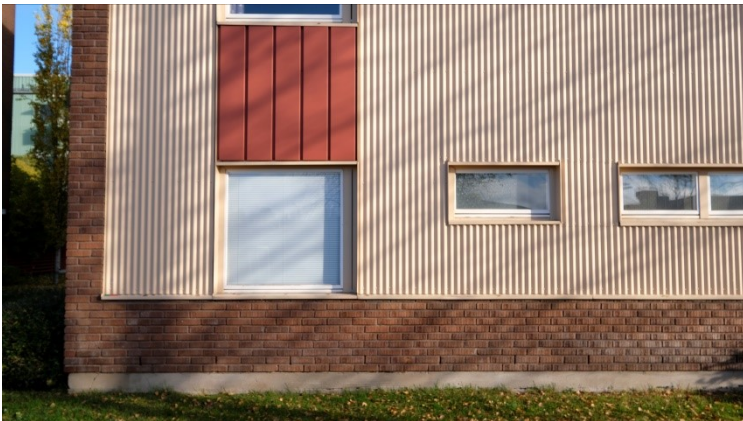
**Fig 49.** Teglet och plåten skapar en fasad med olika strukturer och uttryck. Färgsättningen var ursprungligt dovt gul och samma genom hela området.

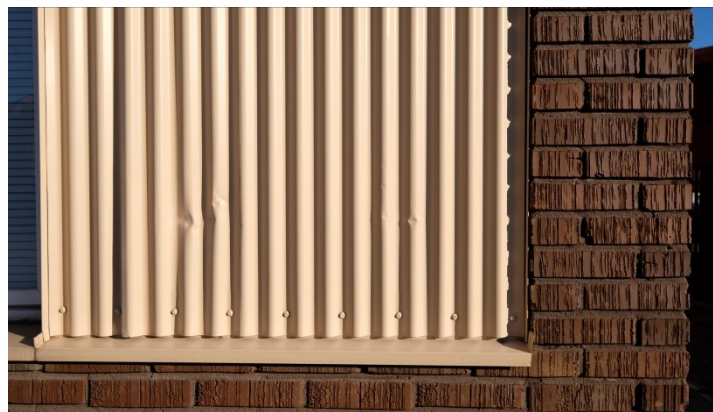
**Fig 51.** Sinuskorrigerad plåt som markerar våningarna.
