Projektnr:202049-00
PM

Geotekniskt utlåtande fiskodling Norra Sunderbyn

Hushållningssällskapet

Luleå 2020-11-17

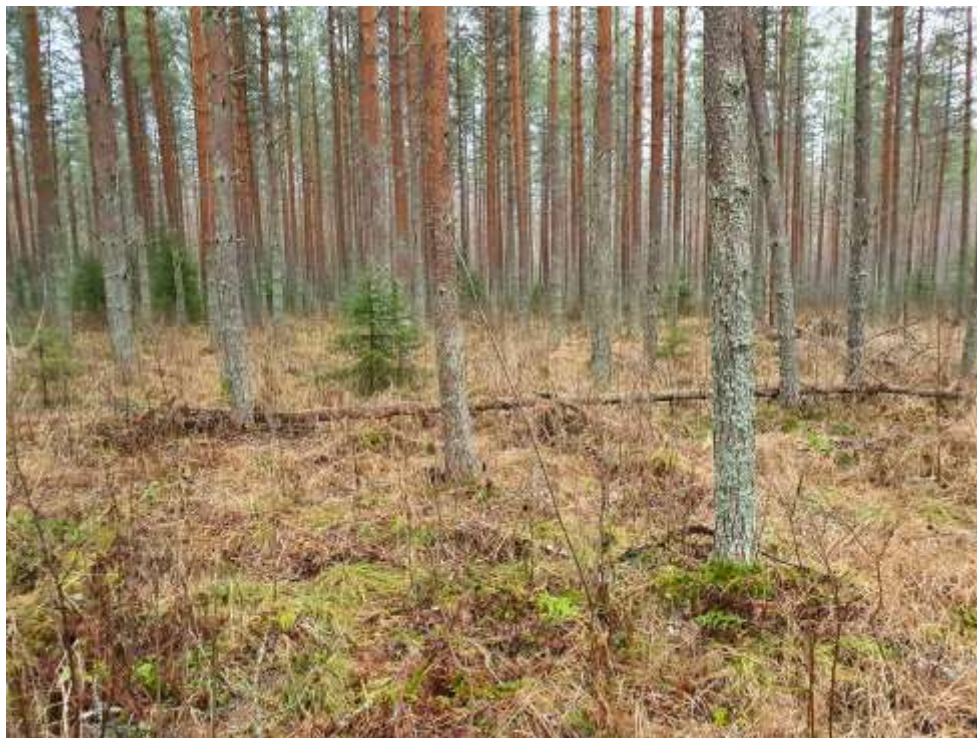
Området består av skogsmark, troligen planterad på mark som tidigare hållits i hävd, se Figur 2. Området avgränsas österut av väg 97 och västerut av Luleå älv, se Figur 1. Området sluttar svagt i västlig riktning mot Luleå älv. Gamla avvattningsdiken är anlagda över området för avvattning till älven. Mellan fastmark och älven finns en zon av våtmarkskaraktär där vattenytan följer marknivån. Norr om området är en hage belägen och söder om området ett öppet skifte.

Figur 2 Vegetation i området består av tallskog, troligen planterad.

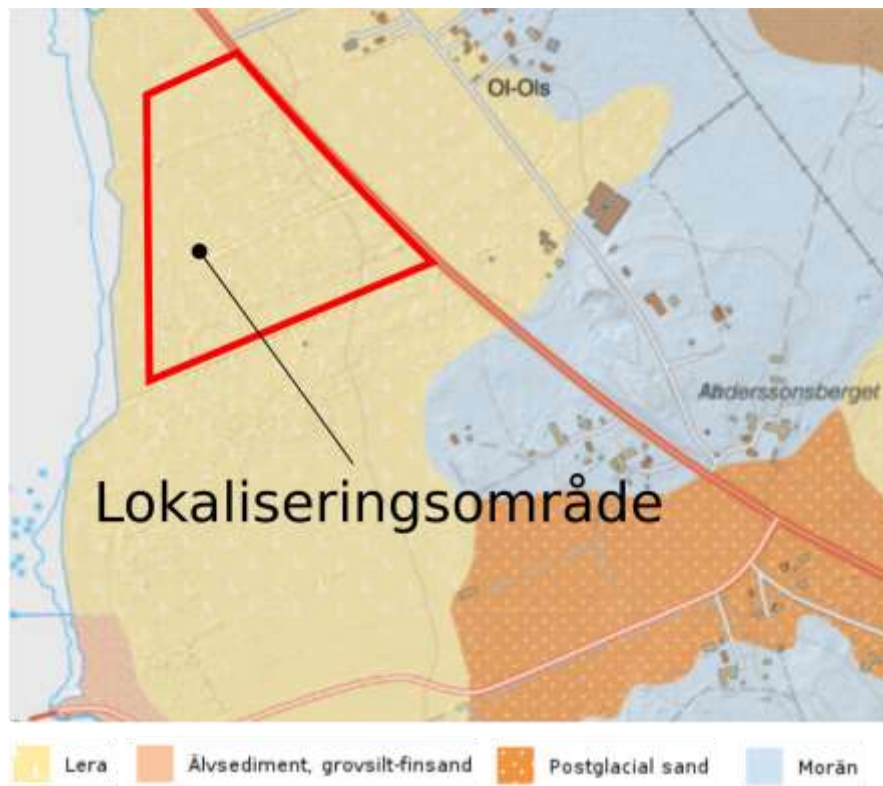
SGU:s jordartskarta anger lera som enda jordart inom området, se Figur 3. Högre upp i terrängen finns morän och i lägre belägna delar även älv sediment och postglaciala avlagringar av silt och sand. SGU:s brunnsarkiv anger jorddjupet vid fastigheterna norr om 97:an 13-29 m relativt markytan.

Figur 3, jordartskarta SGU med tillhörande förklaringar.

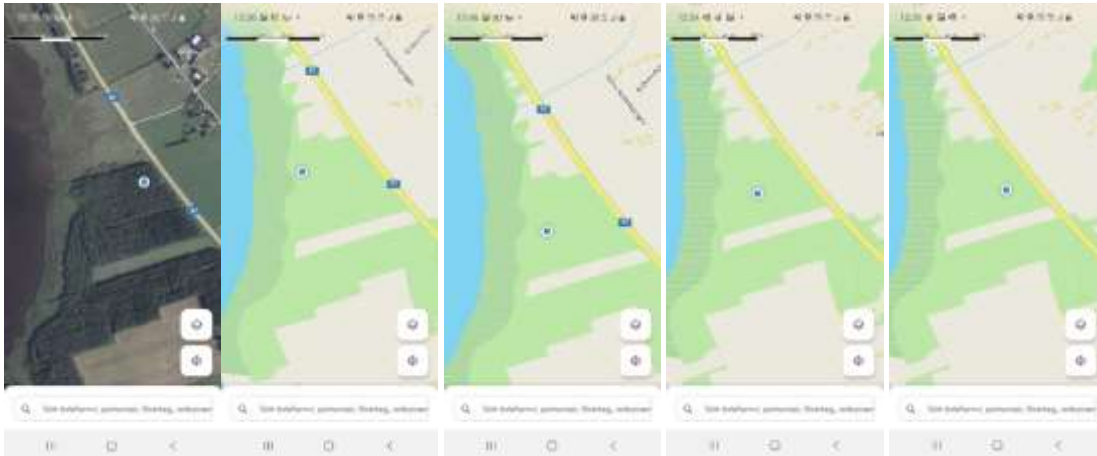
Positioner för provpunkterna. Från vänster: Punkt 1, punkt 2, punkt 3, punkt 4, punkt 5.

Provtagningar visar att översta delen av jordtäcket i huvudsak utgörs av silt och siltigt material. Marken är bättre och torrare i högre terräng mot öster, om möjligt, placera byggnaden där. Rustutslag synligt i marken kring vattenansamlingar.
