# Översiktlig geoteknisk utredning

*Projekt Lillviksholmen, del av Måttsund 22:1*

Luleå 140618

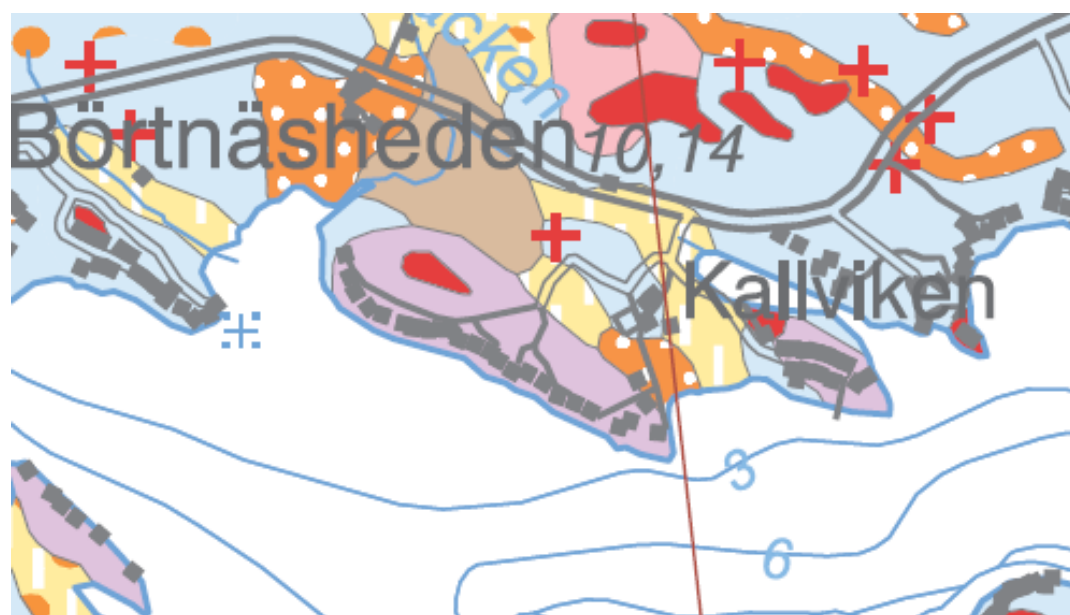
Figur 1: Jordartskarta, SGU. Rosa betyder morändrumlin, blått är morän, rött är berg i dagen, brunt är torv, orange med vita prickar är postglacial sand, ljusgult med vertikala vita sträck är silt.

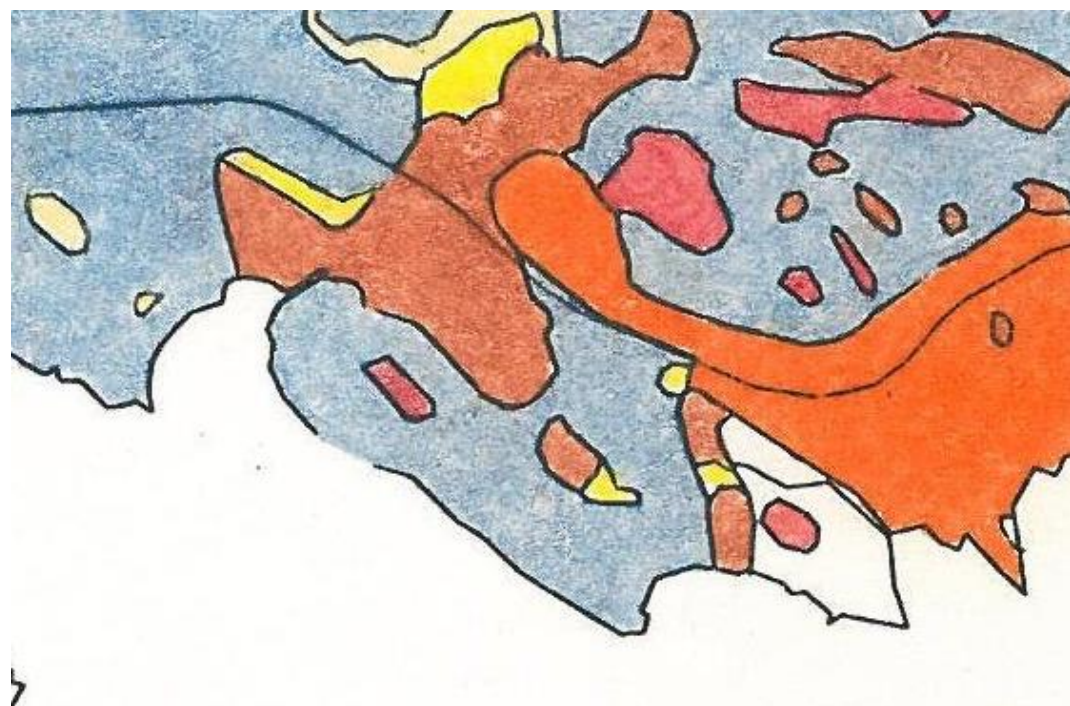
Figur 2: Inofficiell kvartärgeologisk karta. Blått är morän, rött är berg i dagen, orange är grovsediment, brunt är organisk jord (torv, gyttja, dy) och gult är finsediment (silt, lera).

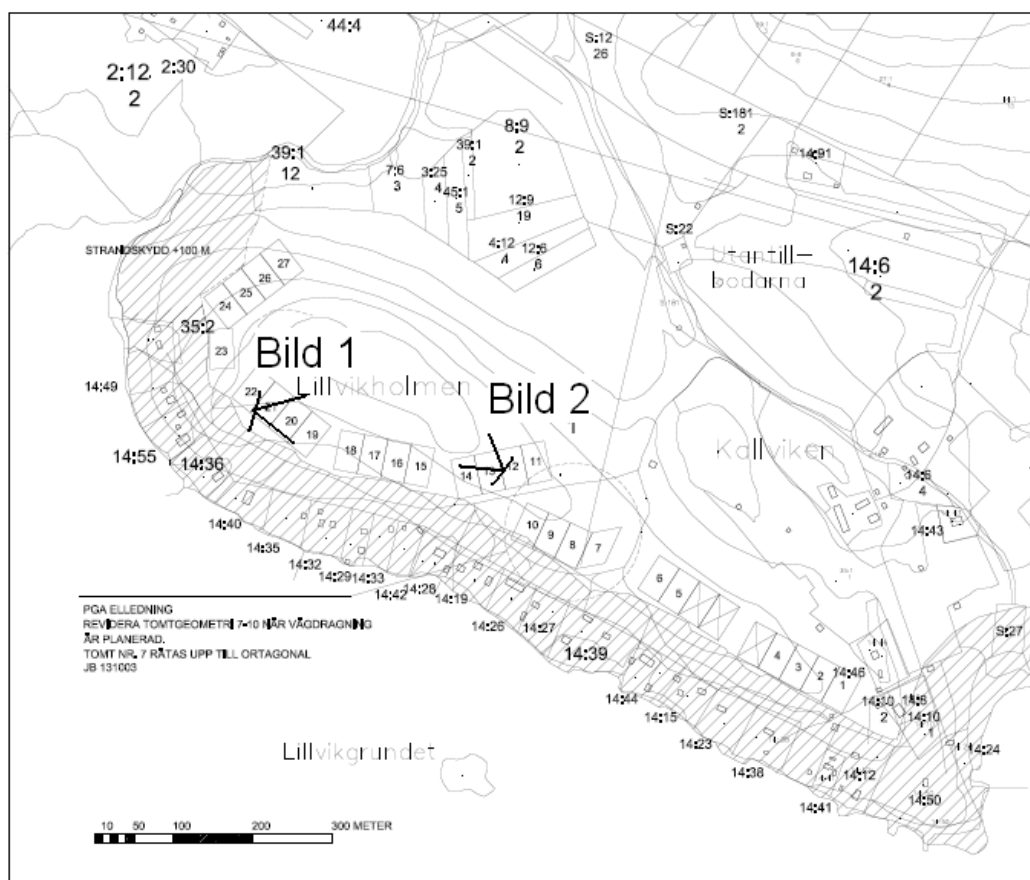
I figuren nedan visas var fotografierna är tagna:

Figur 3: Från arkitektskiss (Berg Thornton Arkitekter AB 131003).
