Fördjupad beskrivning avseende risk för förorenad mark

Detaljplanområde för ny detaljplan för fastigheten
Innerstaden 2:34 m.fl

Ettans Båthamn, Luleå

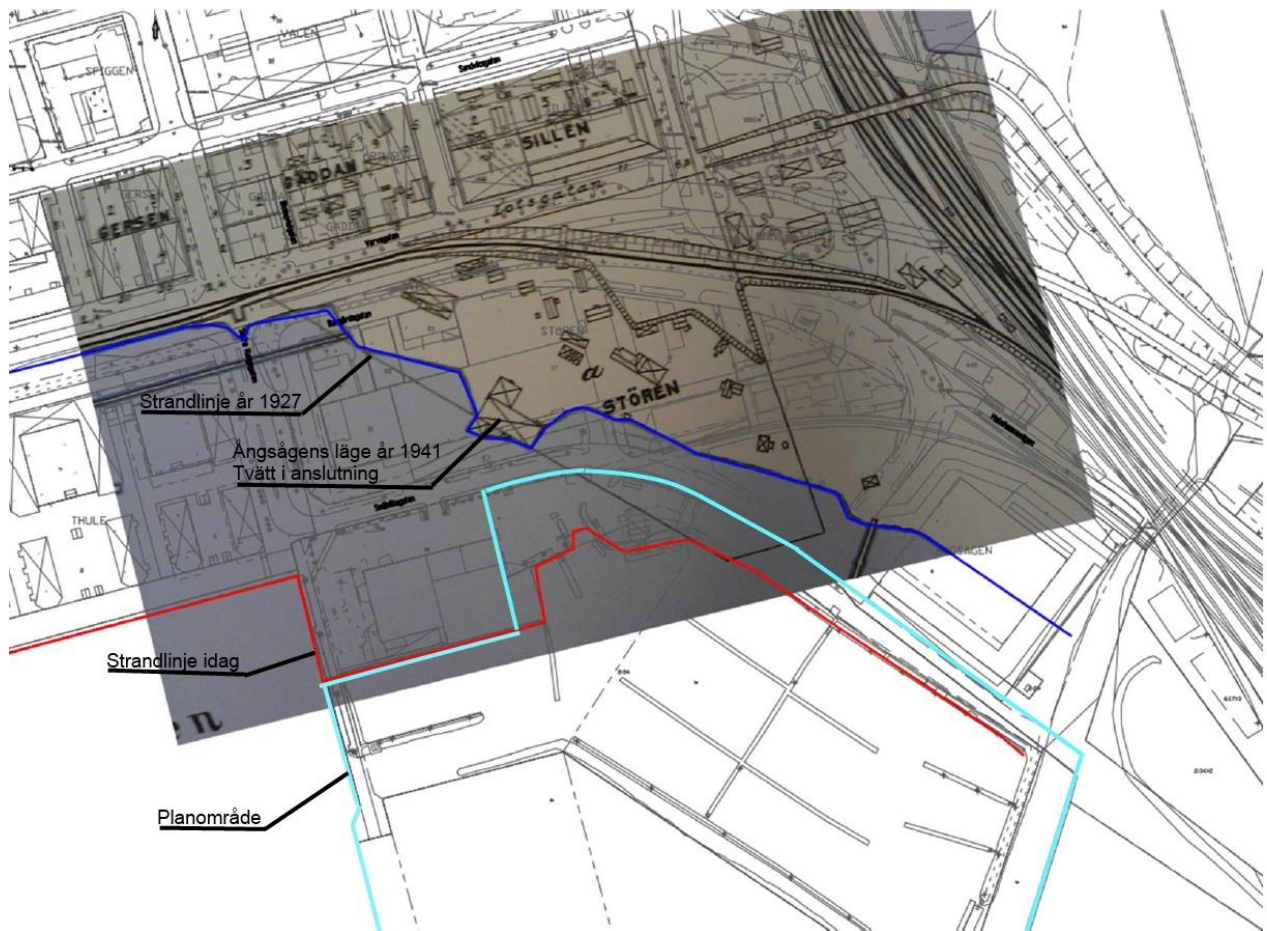
Figur 1. Figur från Tyréns AB, 2013 över aktuellt planområde med förklarande text.

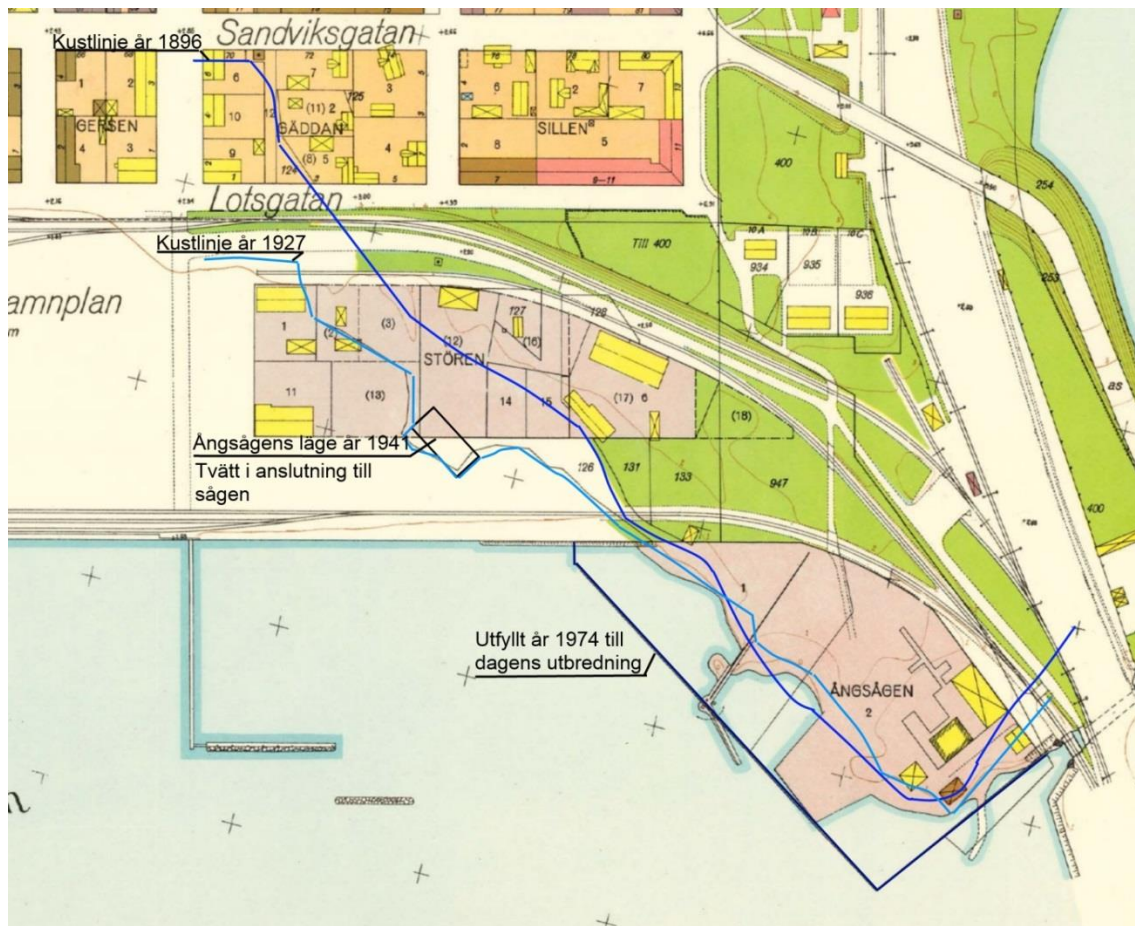
Figur 2. Stadskarta över Luleå från år 1949. På kartan har Ångsågens tidigare läge samt kustlinjer markerats. Kustlinjens läge är intolkat från äldre kartmaterial från åren 1896 och 1927. Källa: <http://www.lulea.se/boende--miljo/kartor/historiska-kartor.html>

Området har fyllts ut i omgångar under tiden som området utvecklats. I figur 2 visas hur strandlinjerna har ändrats med underlag från historiska kartor. Den senaste större utfyllnaden gjordes år 1974 enligt historisks turistkarta.
