# HYDROGEOLOGISK UTREDNING, STORHEDEN 1:68, LULEÅ KOMMUN

Slutrapport

**Uppdrag:** 325906 Påverkan Vattenskyddsområde, Storheden  
1:68, Luleå kommun

**Titel på rapport:** Hydrogeologisk utredning, Storheden 1:68,  
Luleå kommun

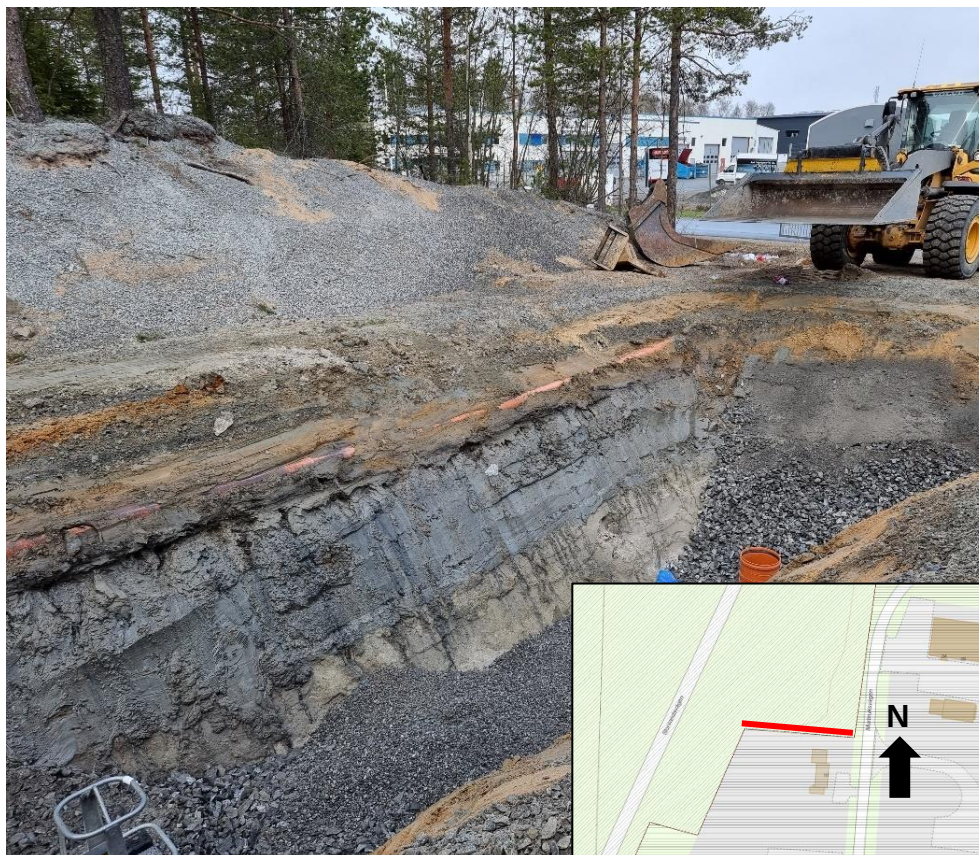
Figur 6. Foto taget i nordöstlig riktning på utfört schaktarbete. Den röda linjen i rutan nere till höger avser urgrävt område (NYAB, 2022-06-16).

Under våren 2022 utfördes grävarbeten på norra sidan av NYABs befintliga fastighet som gränsar mot framtida etableringsytan, se Figur 6. NYAB har i samband med detta mätt in var de olika nivåerna på jordlagren ligger höjdmässigt. Lagret med lera eller sulfidsilt (silt) som kan ses i figuren, har här påträffats vid ca +8,3 m och har en mäktighet på ca 0,9 m.
