PM Geoteknik

Förprojektering Kronanvägen

Luleå

Datum	2018-12-17
Uppdragsnummer	1320034042
Handling/status	Förstudie

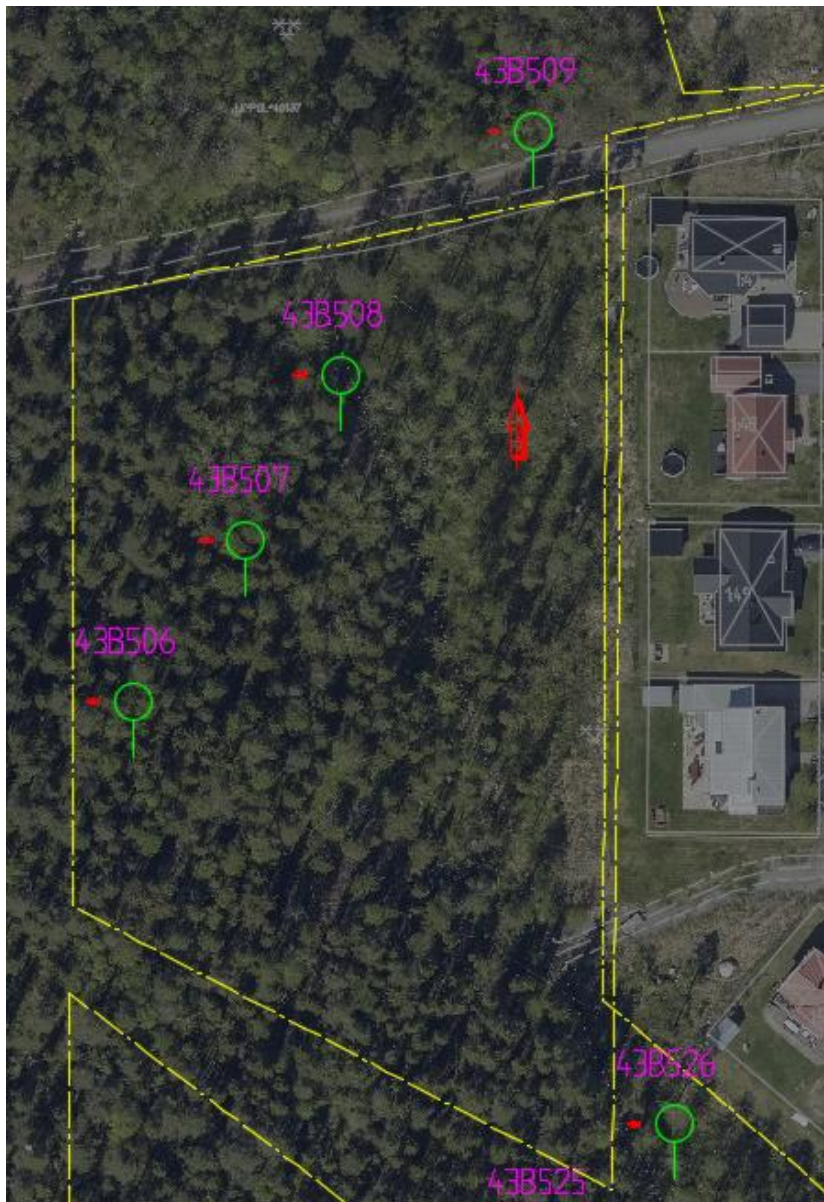
Undersökningar i området är begränsade till slagsonderingar. Slagsonderingarna har stoppat mot sten, block eller berg enligt SGF:s stoppkriterier ca 1,5-2 m under markytan. En översikt över utförda undersökningar ses i Figur 1.

Figur 1 Område 1.

VA-ledningar skall läggas frostfritt. Det finns stor risk för schakt i berg och moränen bör betraktas som blockig och tjälfarlig. Slagsonderingar har avbrutits mot sten, block eller berg mellan 1-2 m under markytan.
