Uppdrag: Dagvattenutredning Riga 1:16

# Dagvattenutredning

## Riga 1:16, Luleå kommun

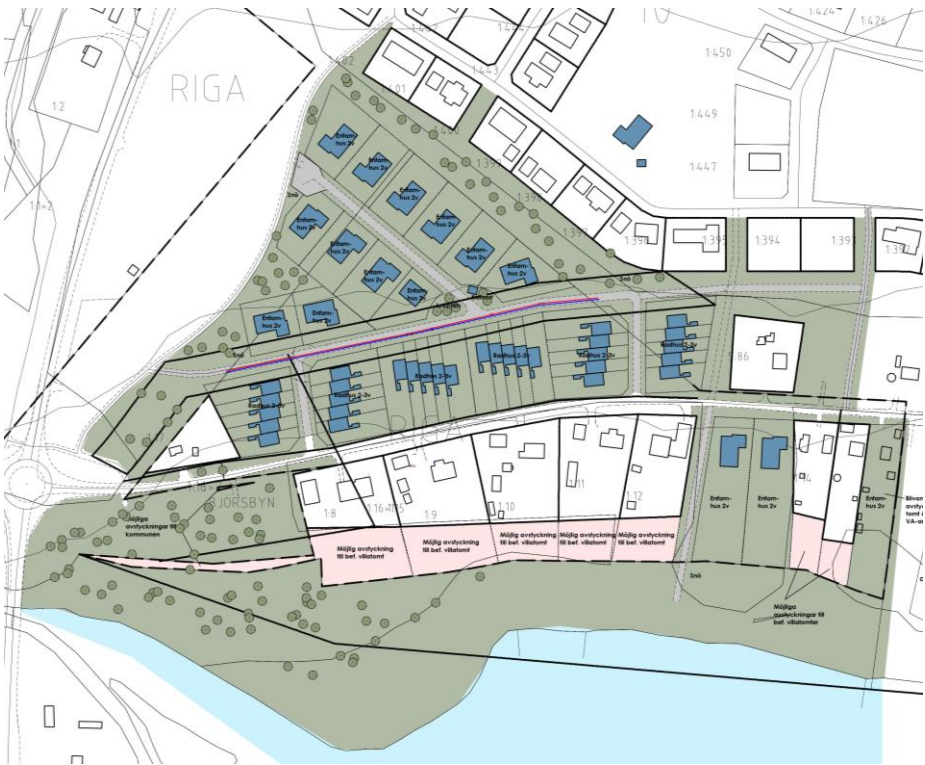
Figur 2. Situationsplan (Sweco, 2024).

Planområdet är ca 4,8 hektar stort och omfattar ca 30 radhus om 90 m<sup>2</sup> vardera samt omkring ca 14 hus om 200 m<sup>2</sup> var (Figur 2). Till de nya bostäderna planeras tillhörande kvartersväg, gång- & cykelväg samt trädgårdar runt bostäderna. Den befintliga vägen Revelsudden (vit väg, Figur 2) som går genom planområdet är i nuläget en enskild grusväg men planeras att asfalteras och införlivas i det kommunala vägnätet.

Enligt tillhandahållet underlag från Luleå miljöresurs och Luleå kommun går flera ledningsrätter genom planområdet i dagsläget. Ledningsrätter går på båda sidor om vägen Revelsudden och ytterligare en ledningsrätt skär genom planområdet horisontellt i höjd med den planerade kvartersvägen (grå väg, Figur 2) för det nya bostadsområdet.

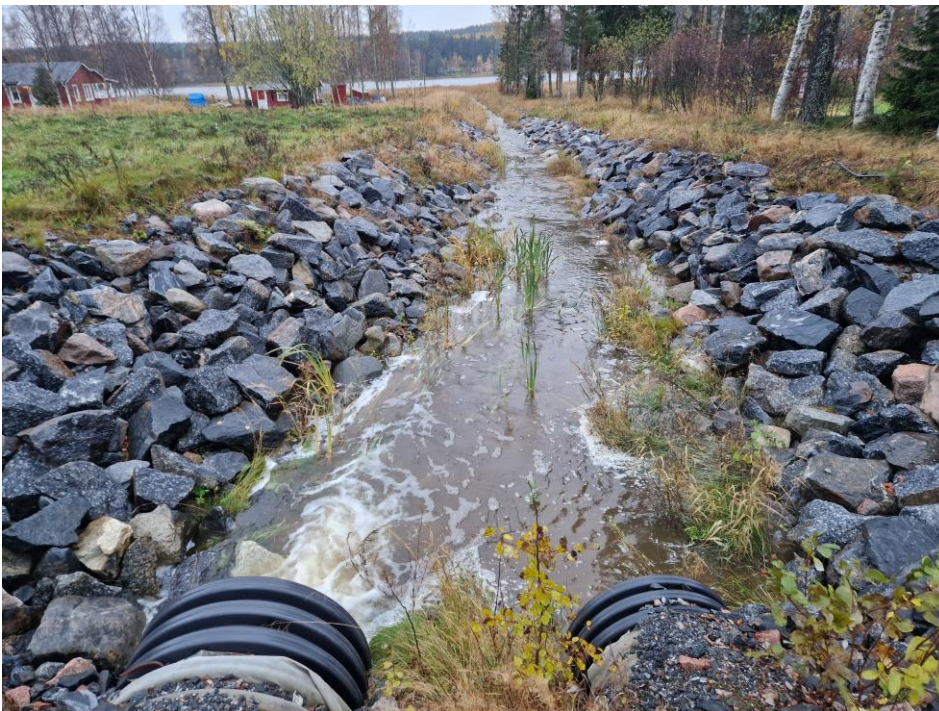
Figur 3. Erosionsskyddat dike som är utsläppspunkt för det befintliga bostadsområdet Dalbo. Dagvatten leds till diket huvudsakligen via ledningsnät.

Inga kända dagvattenutredningar har framtagits i samband med exploateringen av de nybyggda bostadsområdena Dalbo (ca 20 ha) och Hällbacken (ca 40 ha) som ligger i nära anslutning till aktuellt planområde. Hällbacken och Dalbo avvattas huvudsakligen med ledningsnät som leder till utsläppspunkter i erosionsskyddade diken som i sin tur avvattas direkt till recipienten Björsbyfjärden (Figur 3).

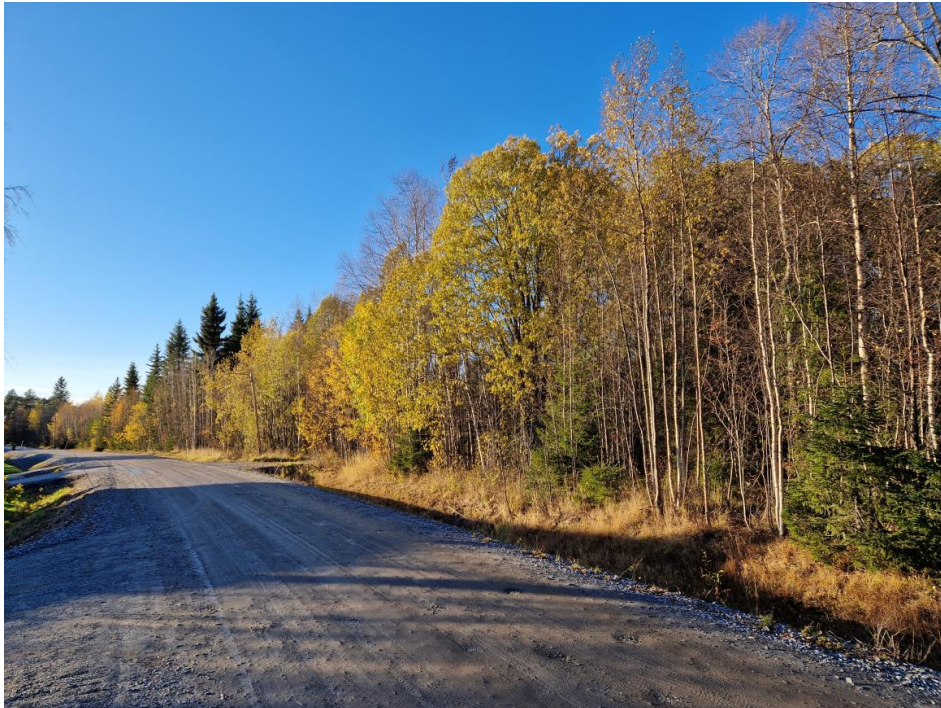
Figur 4. Vägen Revelsudden med tillhörande dike och planområde till höger om väg. Platsbesök 2024-10-12.

I dagsläget består planområdet huvudsakligen av relativt flack skogsmark i form av blandskog (Figur 4) som omgärdas av väg, cykelväg och befintliga bostadsområden.

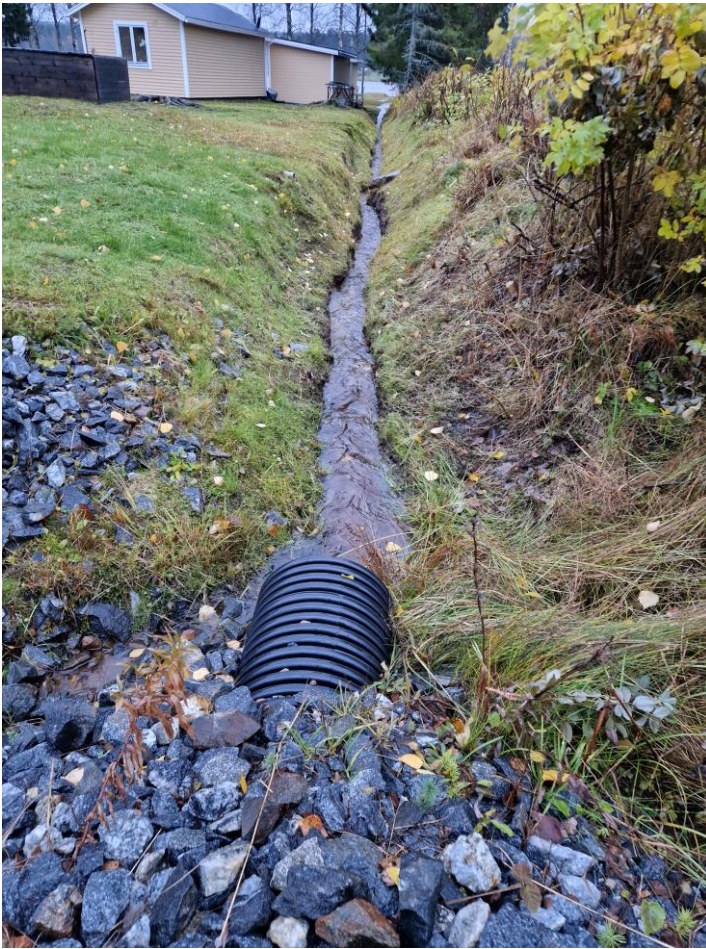
Figur 10. Befintlig enskild trumma (300 mm) under Revelsudden-vägen som avvattnar ett skogsdike inom planområdet. Platsbesök 2024-10-11.

Parallellt med det avskärande diket rinner ett skogsdike genom planområdet för att sedan korsa Revelsudden-vägen via 300 mm trumma, till dike mellan befintliga hus, vidare till recipient (Figur 9, Figur 10).

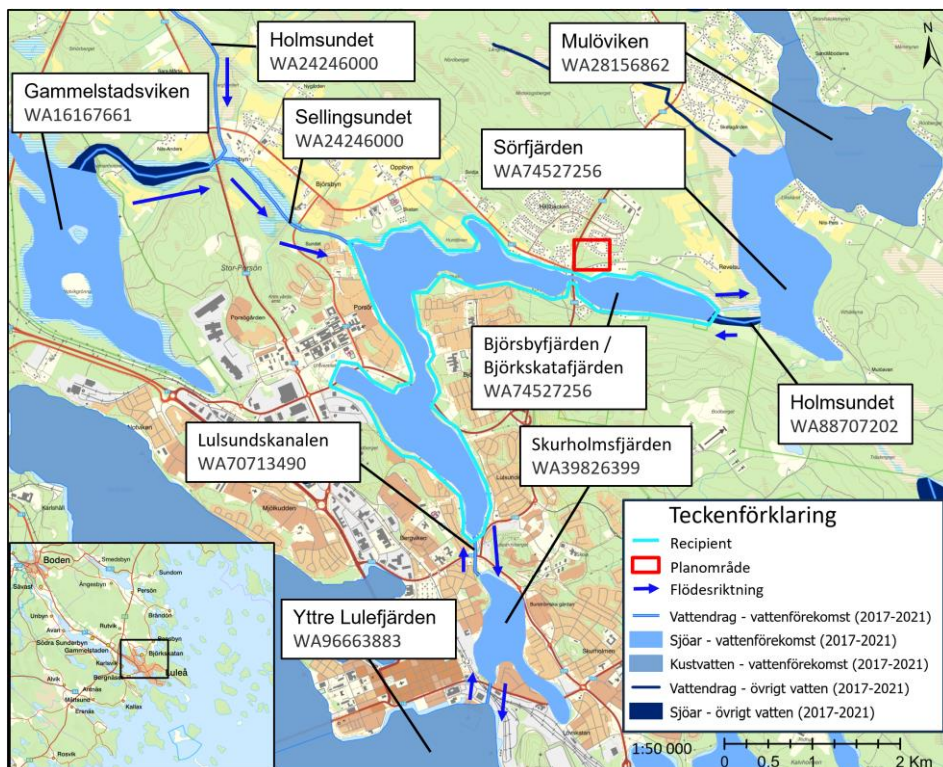
**Figur 12.** Innerfjärdarna i Luleå med recipienten Björnsbyfjärden / Björkskatafjärden markerad i ljusblått.

Björbyfjärden/Björskatafjärden (hädanefter recipienten) är en ca 1 km<sup>2</sup> stor sjö som omges av flera bostadsområden som Porsön, Björskatan, Hällbacken och Dalbo samt trafikleder och bildar tillsammans med sjöarna Skurholmsfjärden och Sörfjärden Luleås innerfjärd-system (Figur 12).

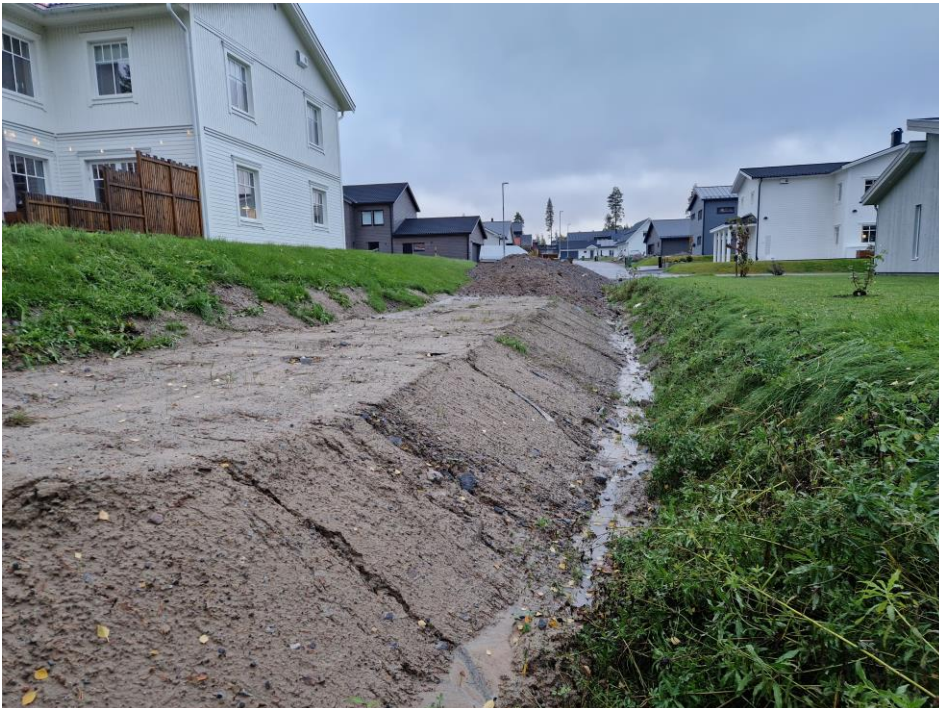
Figur 13. Upphöjd tomtmark med tillhörande dike i det befintliga bostadsområdet Dalbo norr om planområdet. Platsbesök 2024-10-11
