Luleå Kommun

# Nytt bostadsområde, Hertsöheden

## Förstudie inför detaljplan

### PM Geoteknik

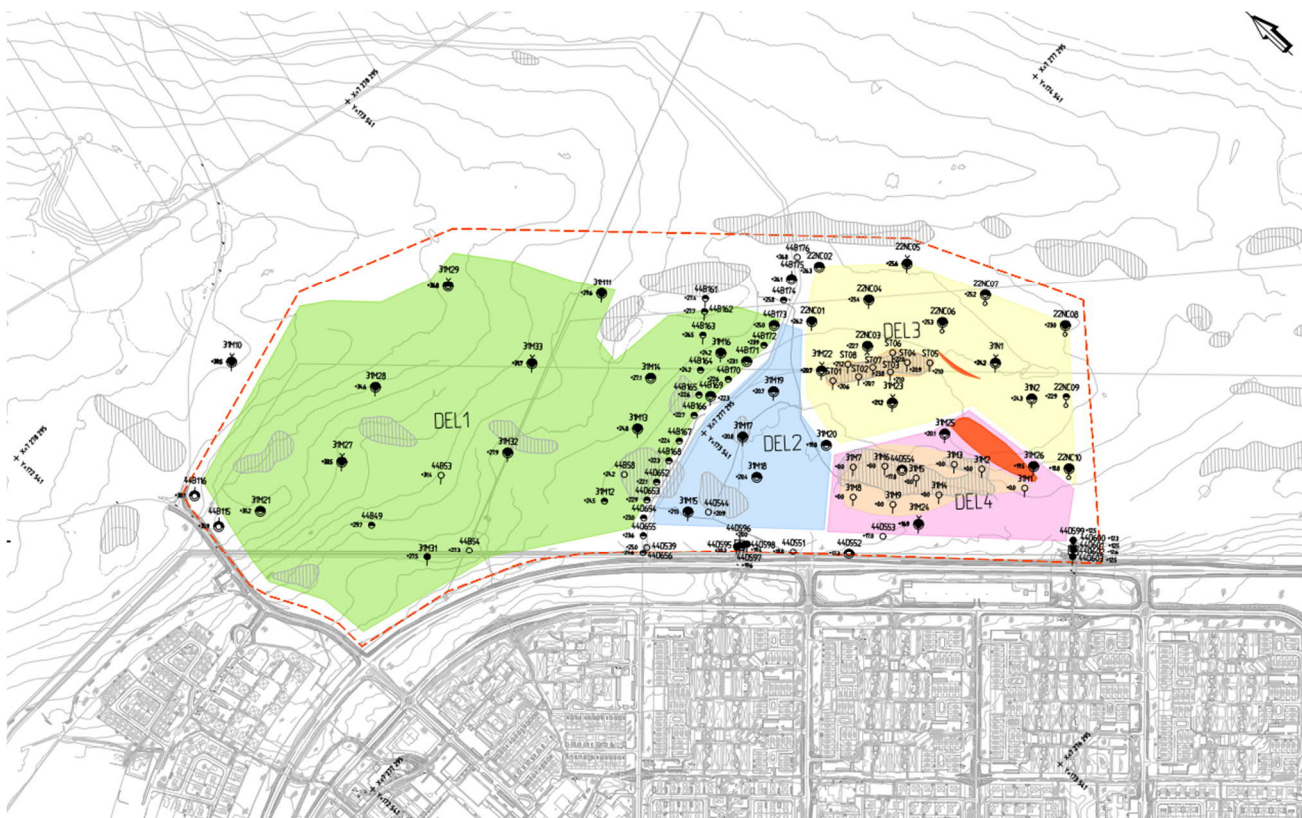
Figur 1: Översiktlig karta över undersökningsområdet som visar ungefärligt läge för utredningsområdet uppdelat i fyra delar.

Utredningsområdet ligger ca 6,0 km öster om Luleå centrum, se figur 1.

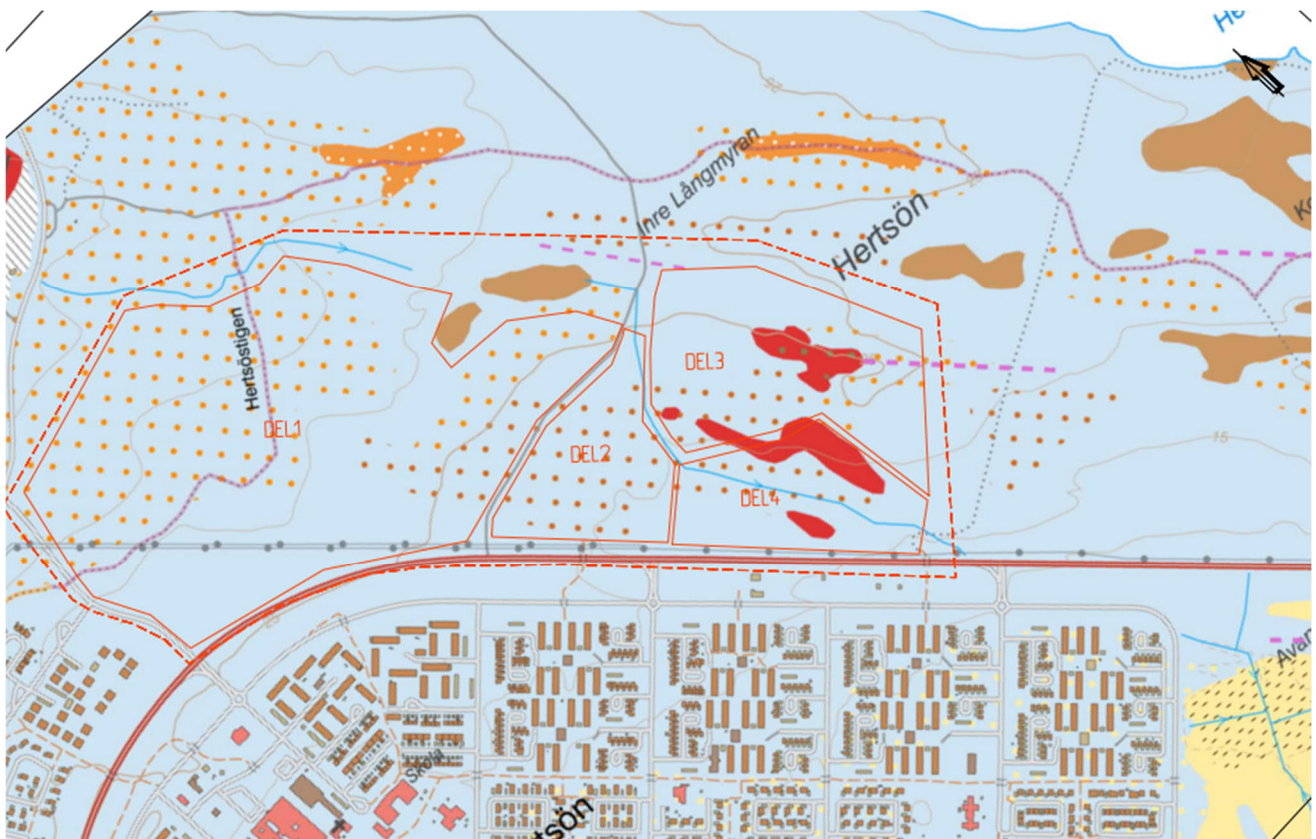
Den ytliga jorden inom området bedöms enligt SGU:s jordartskarta (se figur 2 nedan och bilaga 2) bestå av svallsediment, grus- och block (ljusblå färg med orange prickar), postglacial sand- och grus (ljusblå färg med bruna prickar), torv (brun färg) på med ett underliggande lager av morän.

I området finns ytlager av morän (ljusblå färg).

I sydöstra delen av området finns berg i dagen (röd färg) och ytnära berg (röd färg med bruna prickar).

Figur 2: SGU:s jordartskarta, källa [www.sgu.se](http://www.sgu.se), © Sveriges geologiska undersökning.
