Underhållsdepå Svartön

Markteknisk undersökningsrapport (MUR)

2014-02-19

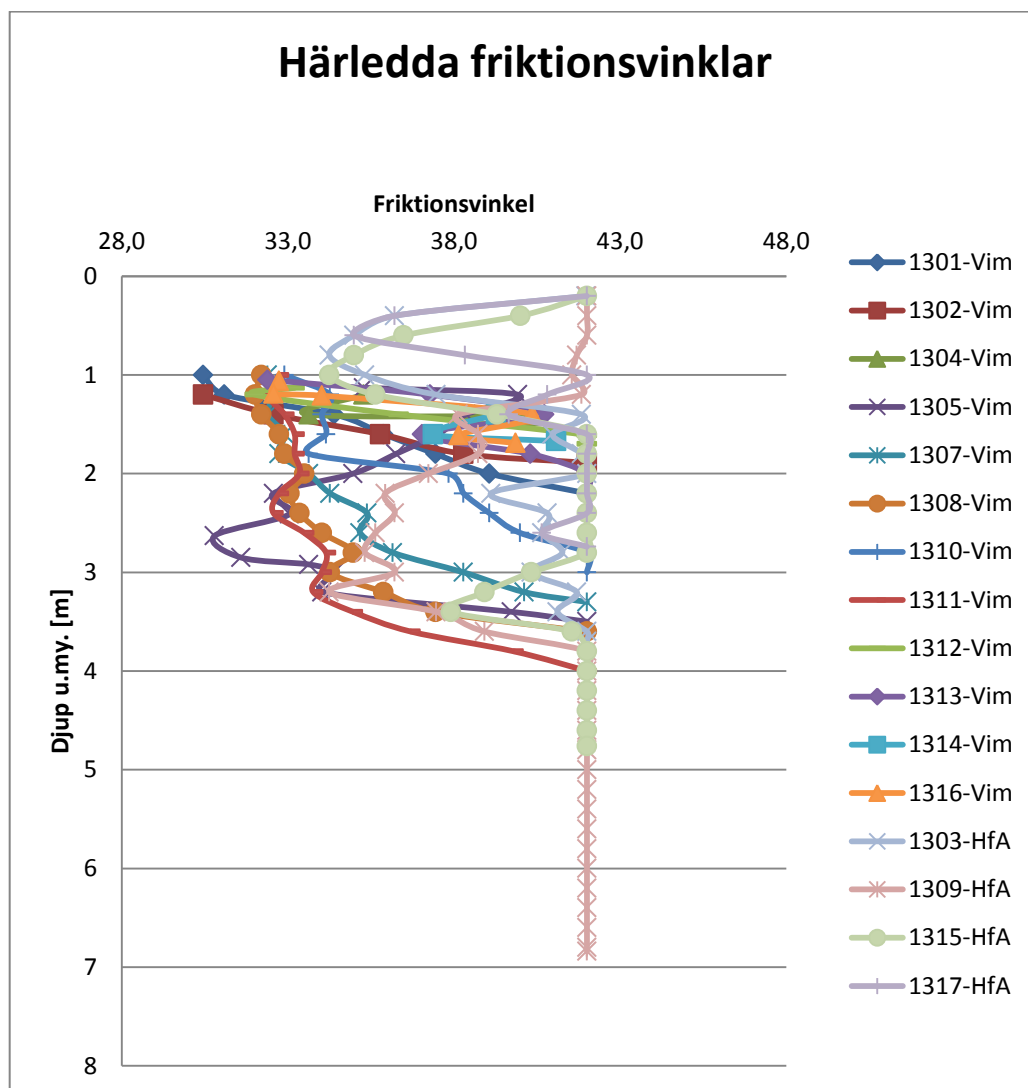
En sammanställning av utvärderade friktionsvinklar enligt TK Geo 11 kap. 5.2.3.5 redovisas nedan i diagram 1.

Diagram 1 Sammanställning av härledda friktionsvinklar

I Diagram 1 och 2 redovisas enbart härledda värden utifrån de utförda sonderingarna. 3

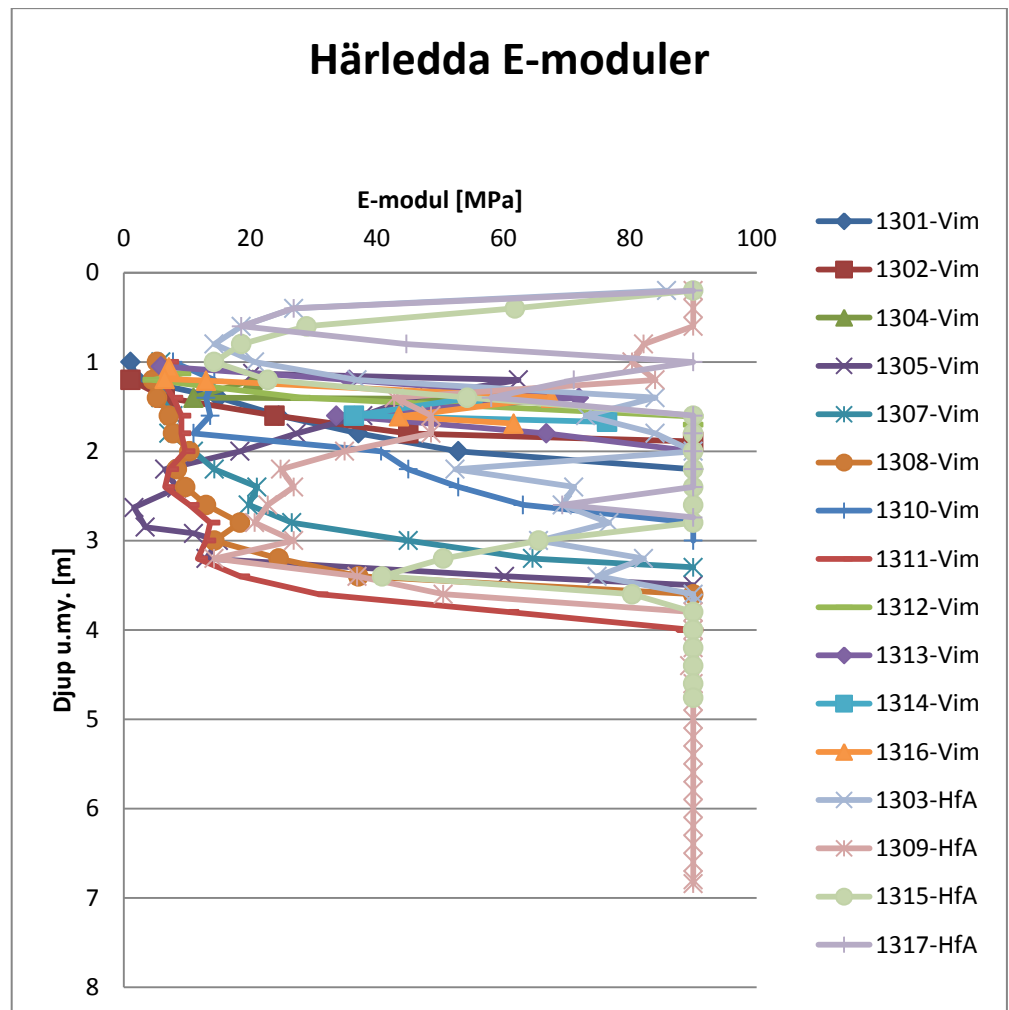
En sammanställning av utvärderade E-moduler enligt TK Geo 11 kap. 5.2.3.8 redovisas nedan i diagram 2.

Diagram 2 Sammanställning av härledda E-moduler

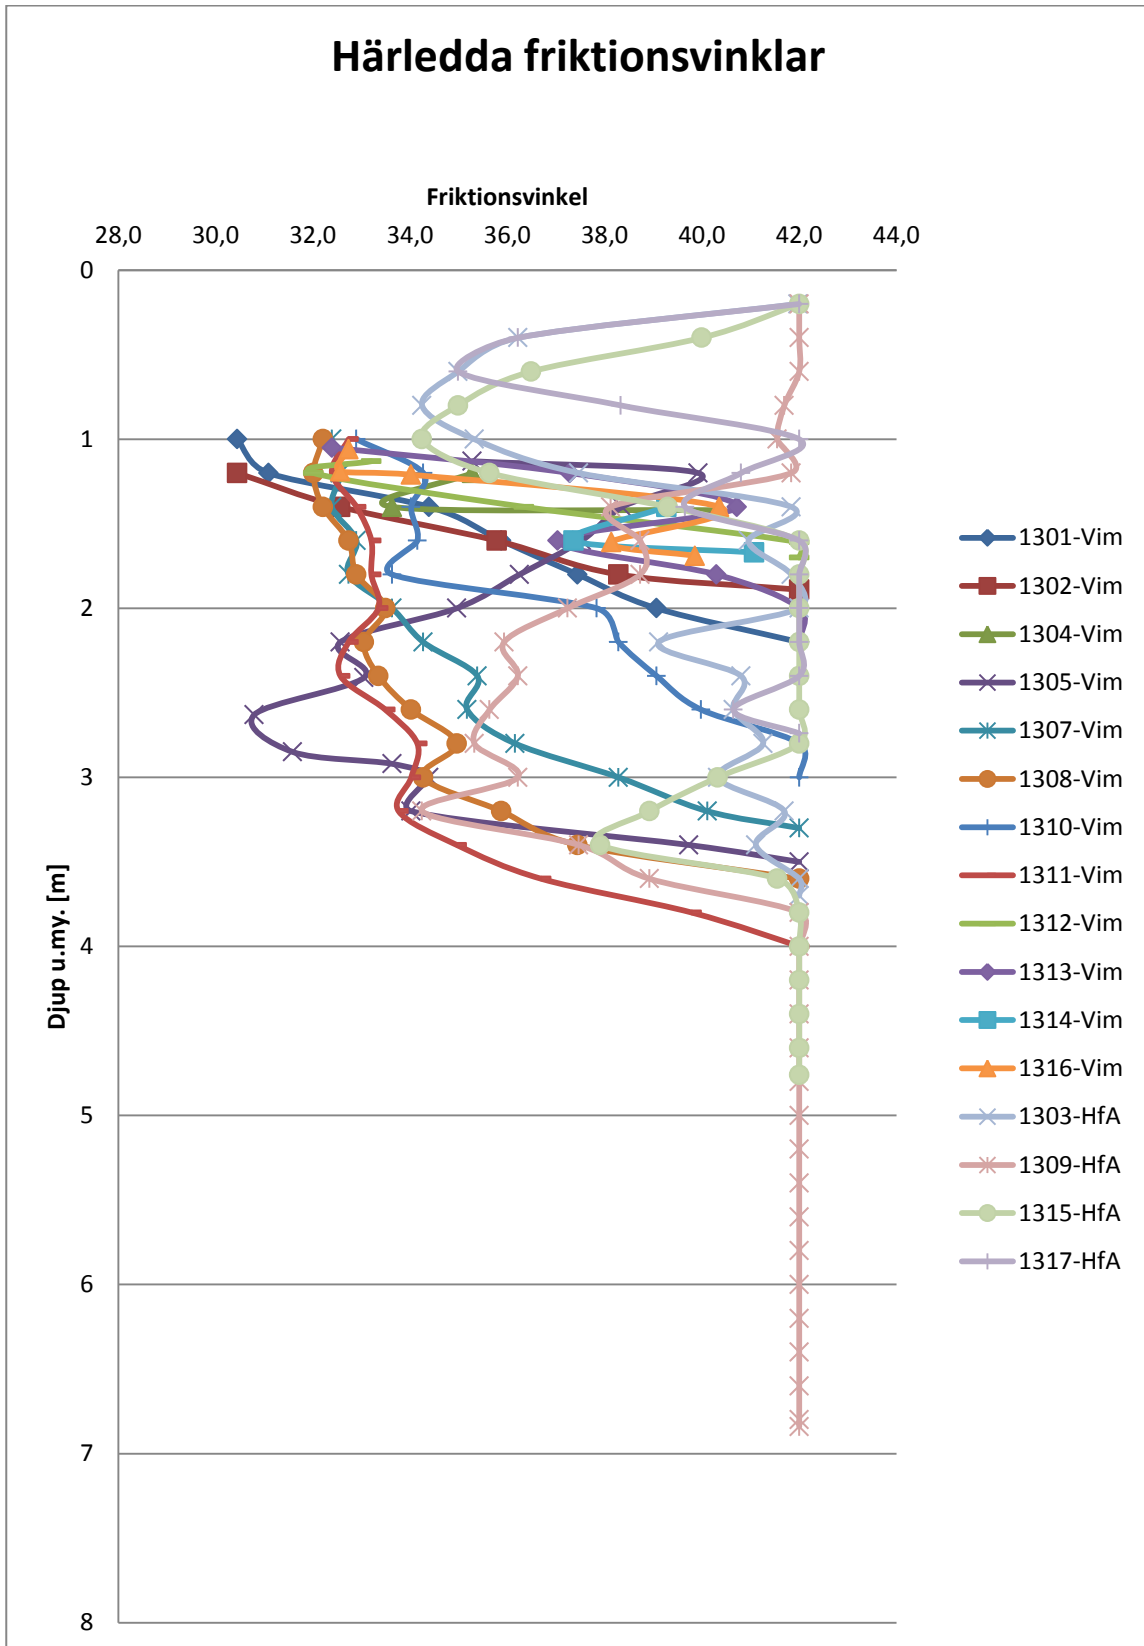
Diagram 1 Härledda friktionsvinklar
