# Rapport Geoteknik

## Börtnäsheden, Luleå

Luleå      2016-06-01

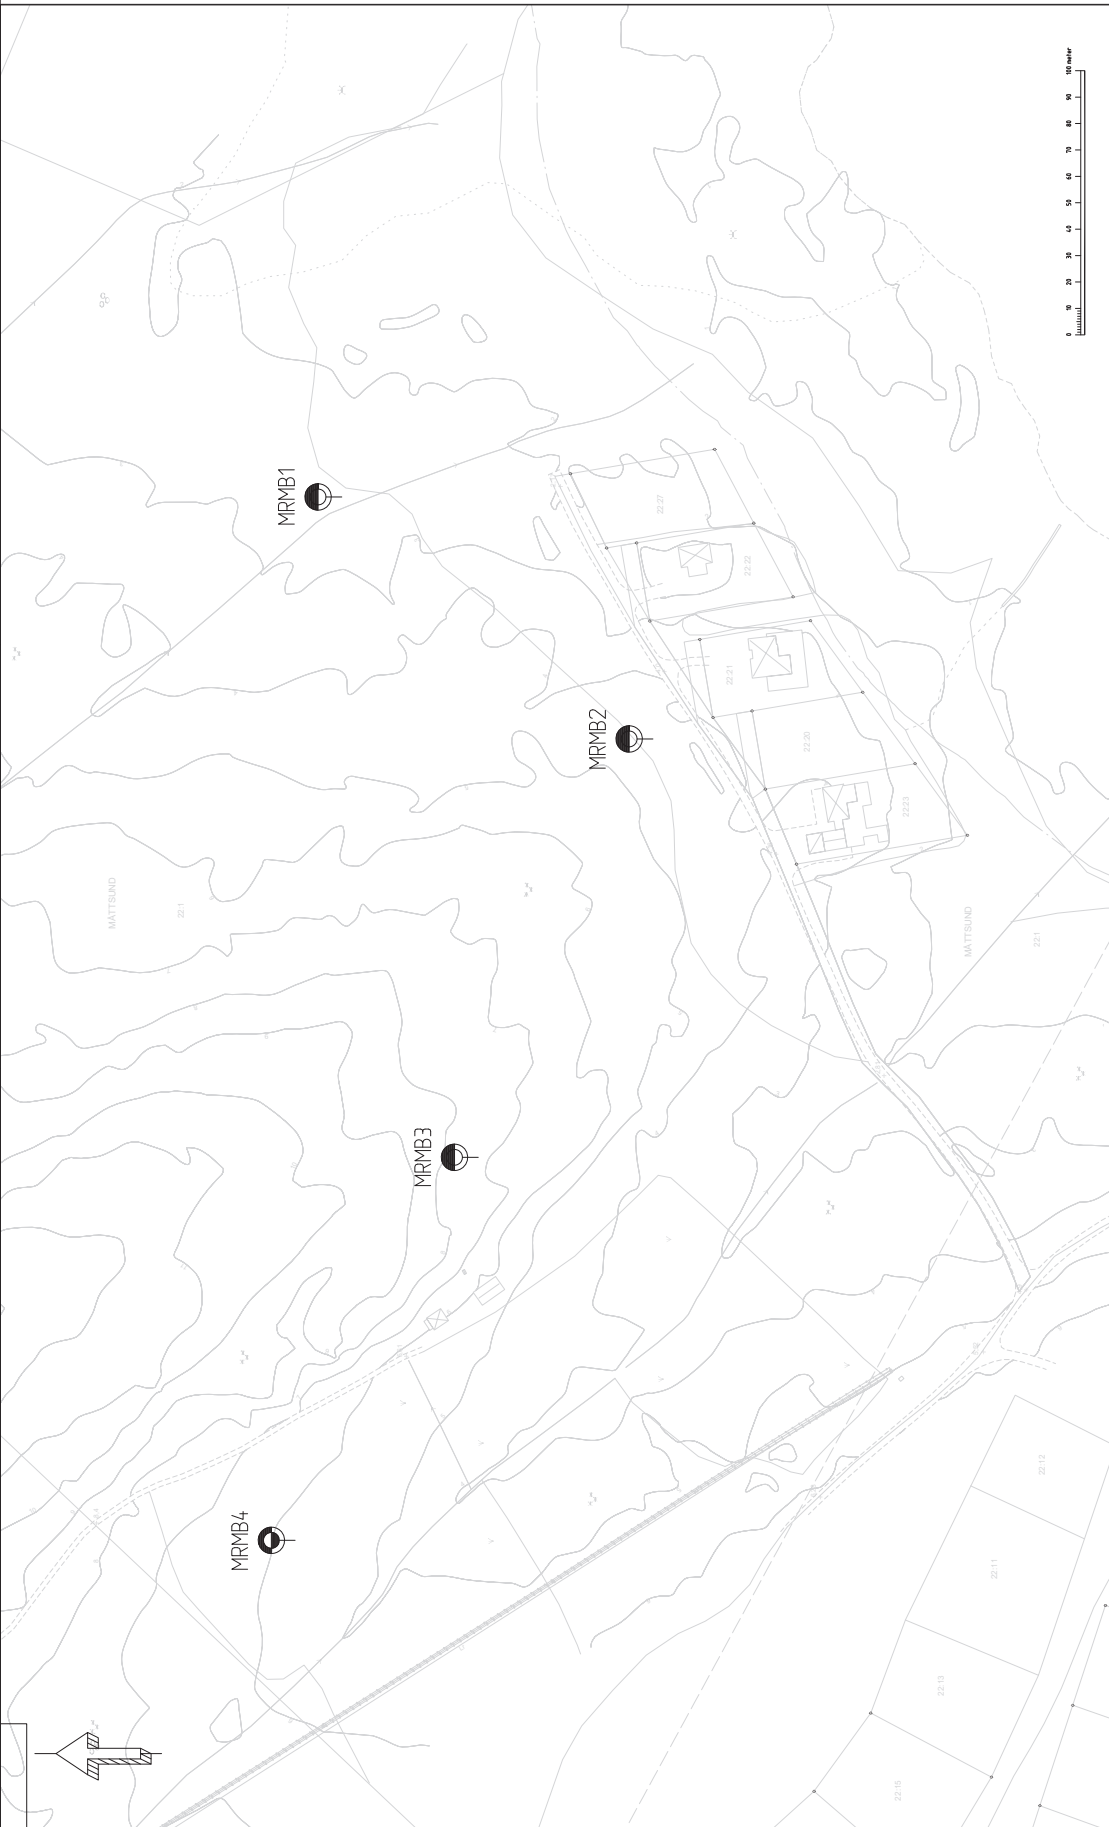
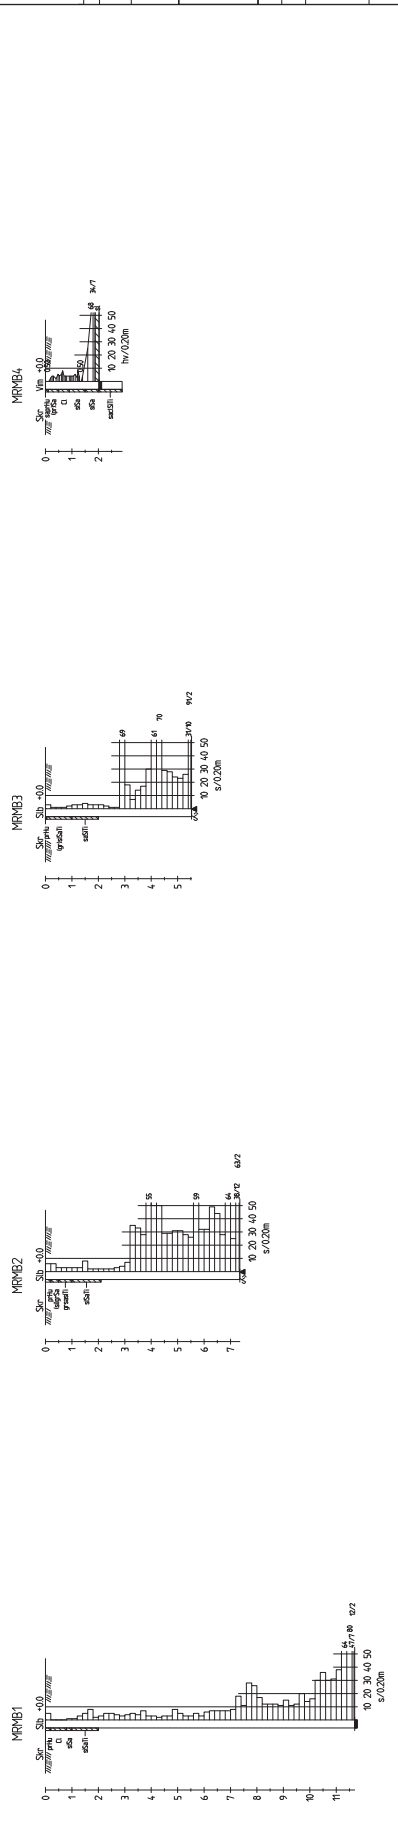
G-1-01      Plan- och sektionsritning (framtagen av Norconsult)

Skala: Plan 1:1000  
 Profil 1:50

Lägena är inmätta med en handhållen GPS med noggrannhet  $\pm 5$  m (koordinatsystem RT90) och redovisas på planritningen G-1-01, men då konverterade till koordinatsystemet SWEREF 99 21 45. Undersökningarna omfattar skruvprovtagning (Skr) och slagsondering (Slb) i samtliga fem undersökningspunkter. Undersökningarna redovisas som enstaka punkter på ritning G-1-01.
