Fördjupad beskrivning avseende risk för förorenad mark

Detaljplanområde för ny detaljplan för fastigheten
Innerstaden 2:34 m.fl

Ettans Båthamn, Luleå

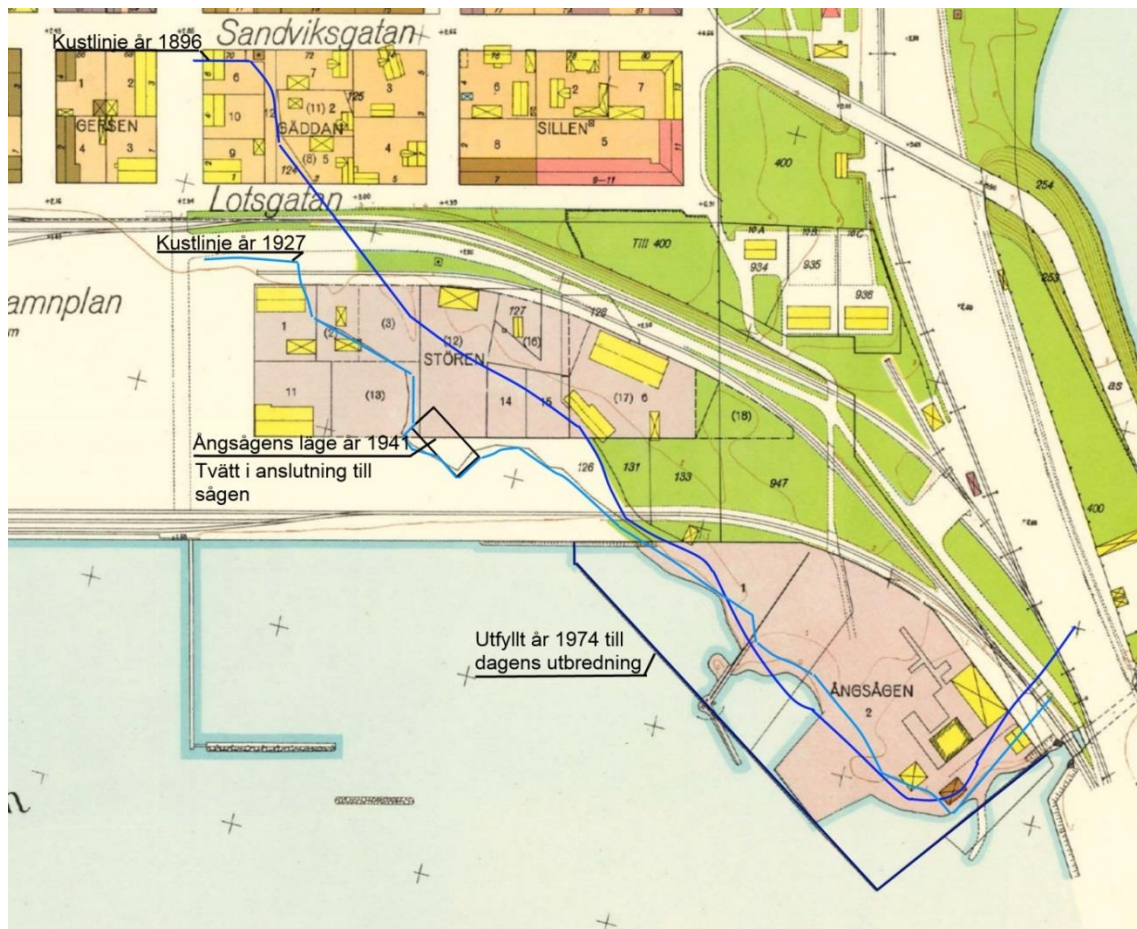
Figur 2. Stadskarta över Luleå från år 1949. På kartan har Ångsågens tidigare läge samt kustlinjer markerats. Kustlinjens läge är intolkat från äldre kartmaterial från åren 1896 och 1927. Källa: <http://www.lulea.se/boende--miljo/kartor/historiska-kartor.html>

Området har fyllts ut i omgångar under tiden som området utvecklats. I figur 2 visas hur strandlinjerna har ändrats med underlag från historiska kartor. Den senaste större utfyllnaden gjordes år 1974 enligt historisks turistkarta.
