## Detaljplan Riga 1:16 - naturvärden

Denna PM redovisar en bedömning av naturvärden inom området för detaljplanen för Riga 1:16. Undertecknad besökte området 3 juni 2022.

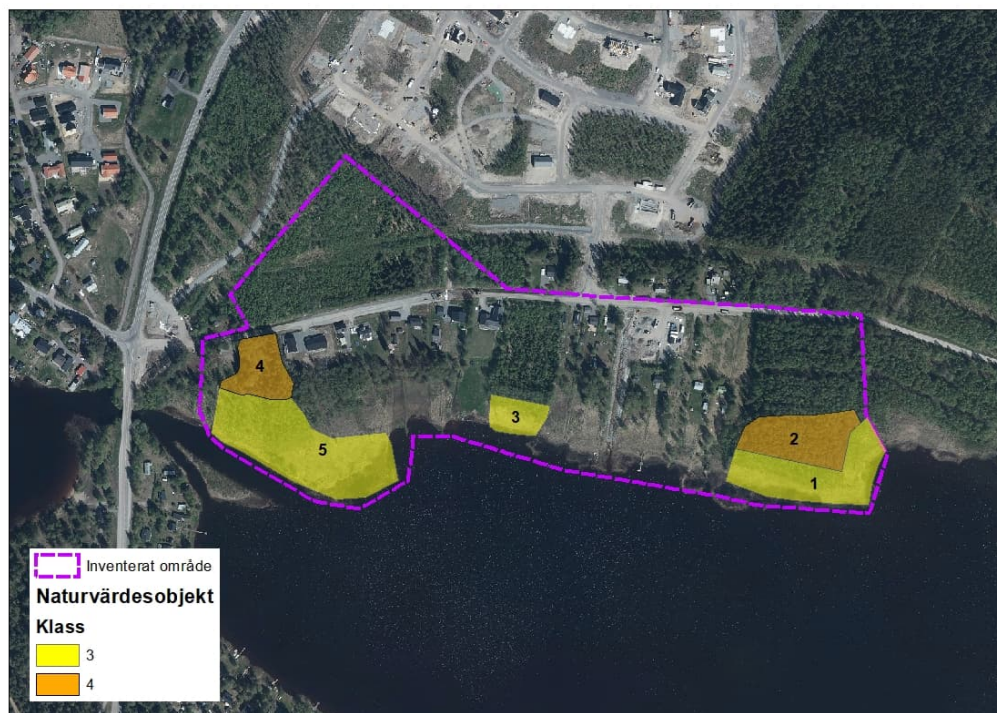
Nedan redovisas de ytor som bedömts hysa naturvärden som går utöver det mest triviala. Områdena bedöms uppfylla kriterierna enligt SIS-standard för naturvärdesinventeringar (SS 19900:2014)) och har erhållit en naturvärdesklassning (klass 1-4). Övriga ytor är inte naturvärdesobjekt enligt standarden. För definition av naturvärdesklasserna hänvisas till standarden.

Strandlövskog med al och viden. Övergår i öppen strandäng med starr och vass. Skogen bedöms ha god kontinuitet, är fritt utvecklad och producerar en del klen död ved.

Naturvärdesklass: 3 Påtagligt värde

Medelålders björkskog med viss granunderväxt. Frodigt och örtrikt. En del död lövved produceras. Har potential att utveckla högre naturvärden knutna

till äldre lövskog. Övergång mot angränsande strandskog förstärker förutsättningarna för rik biologisk mångfald.

Naturvärdesklass: 4 Visst naturvärde

Strandlövskog med al och viden. Övergår i smal öppen strandäng med starr och vass. Skogen bedöms ha god kontinuitet, är fritt utvecklad och producerar en del klen död ved.

Blandskog med några äldre tallöverståndare och underväxt av självgallrande löv. Mest sälgt, som producerar en del död ved. Frodigt och örtrikt. Invasiva spireabuskar(?) utgör en del av buskskiktet. Hackspett habitat.

Strandlövskog med al och viden. Lite varierat avseende påverkan men till största delen fritt utvecklad med god kontinuitet och producerande en del klen död ved. I övre och något torrare delen delvis glest gallrad björkskog som främst har potential att utvecklas till rikare biotop. Strandskogen övergår i öppen bred strandäng med starr och vass och vidare till grundområdet utanför. Området i sin helhet är en varierad lövskogsmiljö med fin succession ut mot den öppna stranden.
